ALTERAÇÕES NOS CANAIS FLUVIAIS URBANOS EM TERRA NOVA DO NORTE, MT

Revista Equador (UFPI), Vol. 10, Nº 2, Ano, 2021, p. 66 – 88.

CHANGES IN URBAN FLUVIAL CHANNELS IN TERRA NOVA DO NORTE, MT

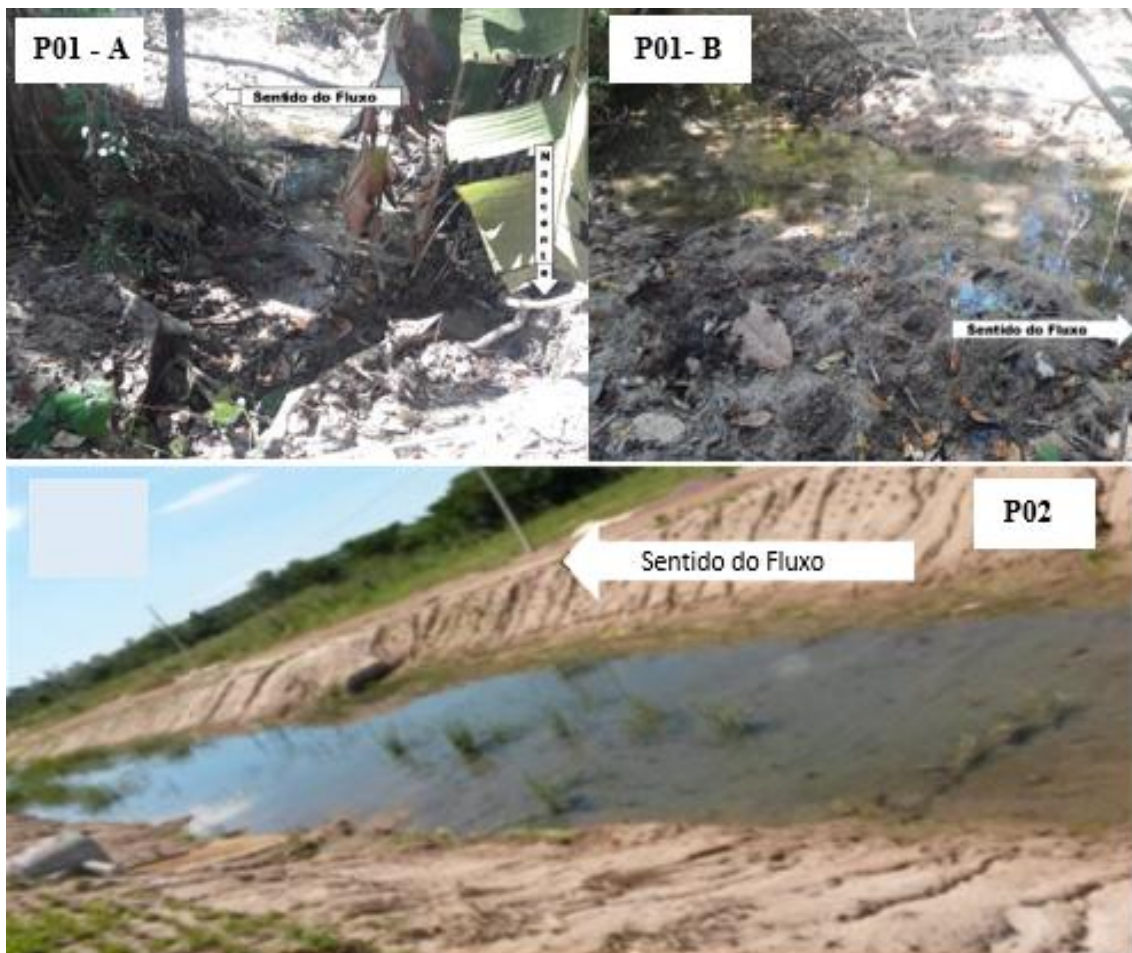
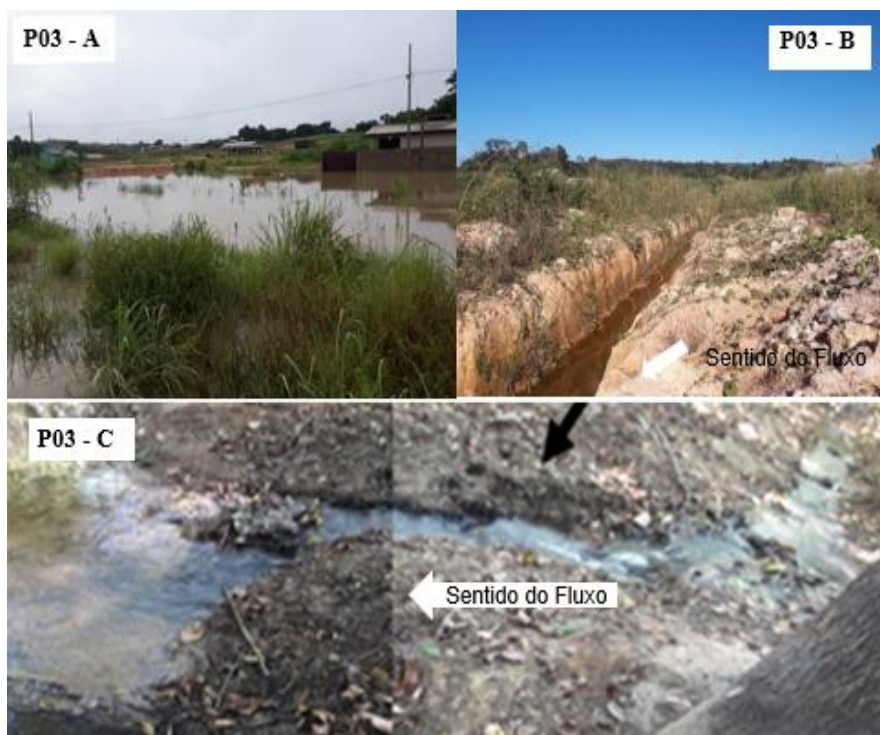
Figura 02 – Aspectos ambientais dos pontos de coleta no córrego Jardim América, Terra Nova do Norte (MT).

Observou-se, no ponto 1, que na nascente do córrego Jardim América não há presença de vegetação (Tabela 2) o que favorece o escoamento das águas pluviais e o carreamento de sedimentos ao canal, provocando o assoreamento do leito, que é o acúmulo de sedimentos levados da área onde não há vegetação para o canal fluvial (Figura 2, P01 – A). Nessa mesma área, notou-se o pisoteio do gado no entorno e dentro do curso d'água, o que contribui para a compactação do solo, podendo reduzir a infiltração e aumentar os processos erosivos (Figura 2, P01 – B).

O ponto 2 apresenta alterações de origem antrópica no canal fluvial (Tabela 2). Possui um represamento denominado “espelho d'água”, que fica próximo à nascente, construído por gestões municipais anteriores como atrativo de embelezamento de um bairro novo na cidade de Terra Nova do Norte com o intuito de vendas de lotes. Com a escavação para a construção do “espelho d'água”, algumas minas d'água afloraram, favorecendo a manutenção de água no local. O córrego Jardim América é um canal intermitente, ou seja, desaparece temporariamente, não propiciando a exfiltração d'água no período de seca (Figura 2, P02). Nessa observa-se que foi plantada grama nas margens do espelho d'água, com o intuito de minimizar a erosão marginal; no entanto, a falta de manutenção (limpeza e irrigação) propiciou erosão das margens e favoreceu o assoreamento do canal. No período chuvoso, quando ocorrem chuvas torrenciais, os lotes próximos do córrego ficam inundados. Para solucionar esse problema, construiu-se um canal artificial, o qual escoar a água dessas minas e a de escoamento superficial. Exemplos dos efeitos podem ser observados na Figura 2 (P03 – A), ilustrando a inundação das casas próximas ao “espelho d'água”. A Figura 2 (P03 – B)

expõe a construção do canal artificial para o escoamento das águas, denotando que foi construído recentemente.

Devido a interferências antrópicas (escavações e desvio do canal) no canal fluvial do córrego Jardim América, sua foz encontra-se acima do local onde ocorria naturalmente (Figura 2, P03 – C). A partir da observação dos dados obtidos por intermédio do protocolo de Calisto et al. (2002), nota-se que no alto, baixo e médio curso do córrego Jardim América ocorre intensa pressão por atividade antrópica com áreas residenciais e pastagem (Tabela 2). A cobertura vegetal encontra-se quase ausente, colaborando com a erosão marginal que, nesses pontos, apresenta-se de moderada a acelerada (Tabela 2). Diante desse resultado, o córrego encontra-se com alterações em vários quesitos, tais como: ocupação das margens do corpo d'água, erosão nas margens do rio e assoreamento em seu leito, alterações antrópicas, cobertura vegetal no leito e tipo de fundo o que lhe confere a situação leve ou severamente alterada segundo o protocolo utilizado (Tabela 2). Na Figura 2, são mostrados aspectos ambientais de cada um dos pontos de coleta.

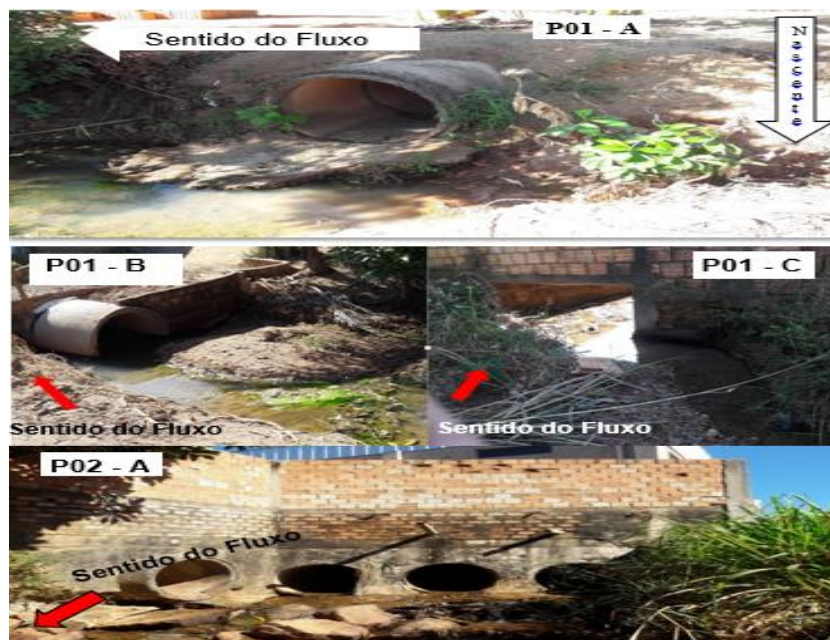
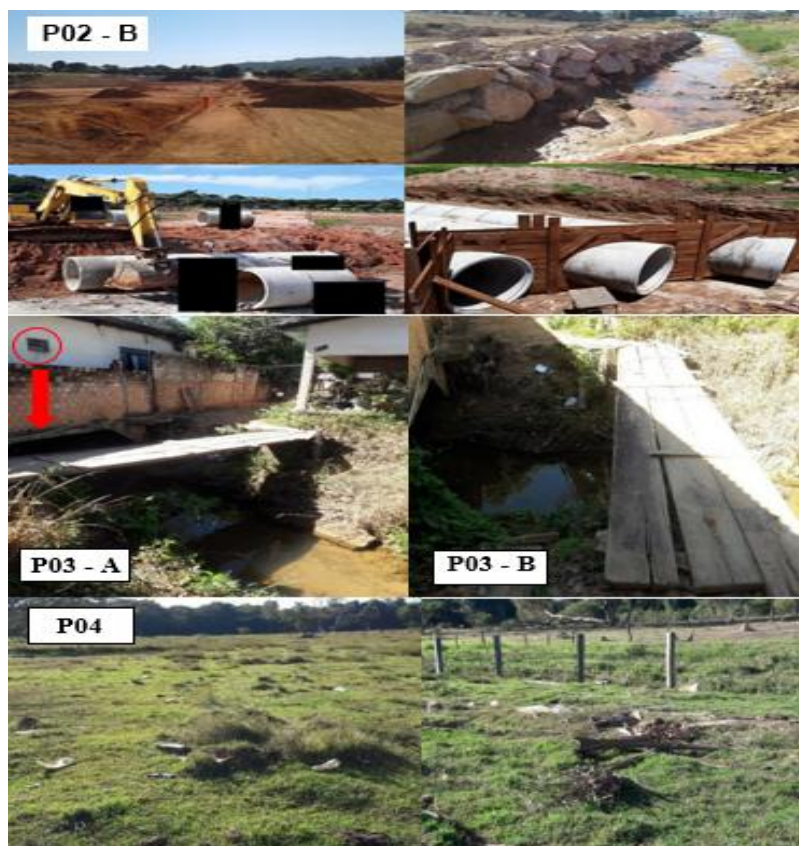
Figura 03 – Aspectos ambientais dos pontos de coleta no córrego Central, Terra Nova do Norte (MT).

O córrego Central escoar no perímetro urbano, atravessando as avenidas principais do bairro Centro. Sua nascente (ponto 01) nasce dentro de um lote urbano, não apresentando cobertura vegetal em seu entorno (Tabela 3). No período de cheia, outras nascentes afloram acima dela, aumentando, assim, o fluxo do canal (Figura 3, P01 – A). O curso de água que se forma dentro da propriedade foi canalizado pelo morador, que colocou tubulações, pois tem sua casa construída no final do lote (Figura 3, P01 – B). Próximo à nascente foi construído um muro, na divisa dos lotes, e foi feita a canalização do córrego, que promove o represamento de água e o acúmulo de sedimentos no período de chuva. Devido a essa alteração no canal fluvial, a água que chega não consegue escoar e inunda os lotes vizinhos e a estrada (Figura 3, P01 – C).

O ponto 2 localiza-se na Avenida Norberto Shuwantes, no centro de Terra Nova do Norte, onde foram colocados tubos no canal fluvial para a construção do asfalto. Alguns anos depois, continuou-se a tubulação em um lote na margem esquerda do córrego onde foi construído um prédio em cima do canal fluvial (Figura 3, P02 – A). Fujimoto (2002) destaca que os asfaltamentos geram novos padrões de drenagem, tornando-se verdadeiros leitos pluviais. Logo abaixo dessa canalização (cerca de 300m aproximadamente), a gestão pública iniciou a construção de um lago, o qual teve a obra embargada porque promovia inundações a montante. Nesse mesmo local, a gestão municipal atual está fazendo um aterro para construção de um novo loteamento. Não há presença de cobertura vegetal (Tabela 3) na área desse loteamento e a declividade favorece o carregamento de sedimentos para o canal, pois as águas pluviais levam os sedimentos do aterro para a calha do rio (Figura 3, P02 – B).

No ponto 3, o curso d'água passa dentro de um lote, sendo que a residência está construída cerca de 3 metros do córrego. O morador construiu uma ponte para chegar até sua casa (Figura 3, P03 – A); outro imóvel foi construído em cima do córrego e a descarga do banheiro escoava diretamente no canal fluvial (Figura 3, P03 – B). Nesse local, em anos anteriores, ocorreram inundações, e percebe-se também que não há presença de vegetação em seu leito, ocasionando processos erosivos.

O ponto 4 fica localizado no setor das chácaras, próximo ao rio Boa Esperança, onde não há presença de vegetação e pode-se observar lixo espalhado pela pastagem, que foi carregado em período de cheia e depositado em sua planície de inundação (Figura 3, P04). Quanto à foz do córrego Central, não foi possível chegar até ela, pois, a partir do quarto ponto, não se pode acompanhar o canal, devido a sua bacia de inundação. Percorrendo o canal do rio Boa Esperança no setor chacareiro para encontrar a foz do referido córrego, no entanto, percebeu-se que o córrego Central deságua no córrego Vista Alegre. Segundo Riccomini, Giannini e Mancini (2008), é a área mais baixa de uma planície de inundação e permanece constantemente inundada.

Os parâmetros analisados, conforme o protocolo (Tabela 3), revelam que o córrego Central apresenta alterações antrópicas (dragagem, retirada da vegetação, erosão e assoreamento) desde a nascente até sua foz. Nesses locais, o canal fluvial passa constantemente por dragagem devido ao assoreamento, pois a falta de vegetação deixa o solo descoberto, favorecendo processos erosivos, sendo carregados sedimentos que obstruem o leito. O odor da água e o sedimento de fundo alteram-se a partir do segundo ponto devido ao lançamento de esgoto doméstico (banheiro) diretamente no canal fluvial.

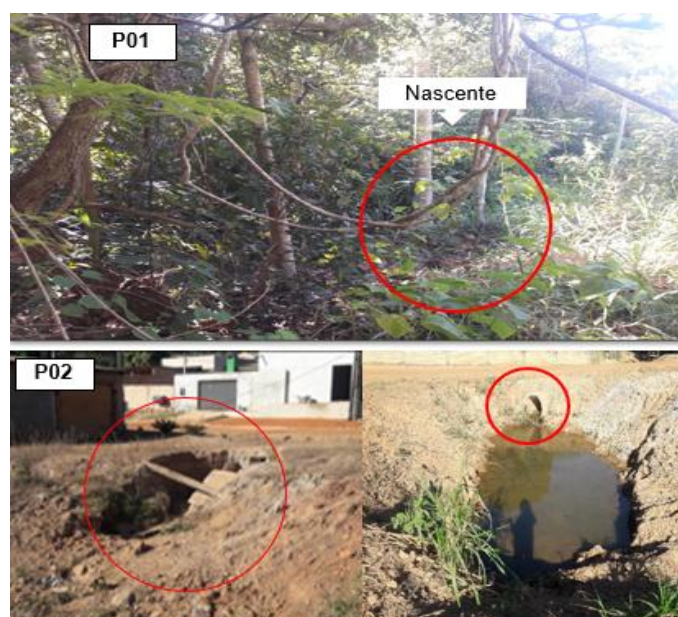
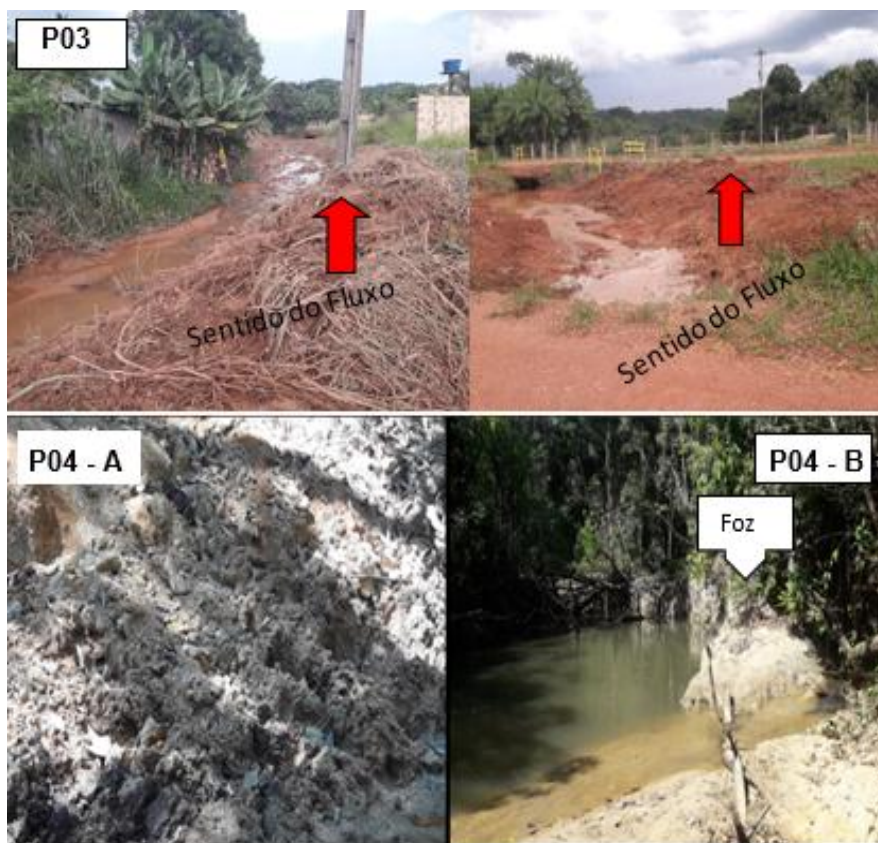
Figura 04 – Aspectos ambientais dos pontos de coleta no córrego Vista Alegre, Terra Nova do Norte (MT).

A nascente do córrego Vista Alegre (ponto 1) encontra-se cercada e com vegetação preservada em um raio superior a 50 metros (Figura 4, P01). Ao longo do perfil longitudinal, ocorrem represamentos e despejo de esgoto doméstico (Tabela 4). Existem algumas construções bem próximas ao córrego, estando essas famílias vulneráveis a inundações em período chuvoso. A Lei nº 12.651, de maio de 2012, prevê um raio mínimo de 50 metros no entorno de nascentes e olhos d'água perenes sejam eles urbanos sejam rurais.

No ponto 2, a Secretaria Municipal de Obras, com o intuito de minimizar a erosão das ruas, promoveu a colocação de tubos (Figura 4, P02) que chegam até o córrego para escoamento de águas pluviais e realizou a limpeza dos terrenos próximos a ele. Não há

presença de vegetação e a declividade no entorno favorece a evolução dos processos erosivos, que se encontram ativos devido a sulcos presentes nas margens e aos sedimentos no canal fluvial. Ao mesmo tempo, percebe-se também que foi realizada dragagem recentemente e os sedimentos foram deixados na margem do córrego (Figura 4, P02). Segundo Smith, Silva e Biagioni (2019), a dragagem ou limpeza do leito do rio é feita com uma retroescavadeira. Ficou evidente que, após o procedimento, os solos marginais ficaram expostos e houve a perda de proteção pela vegetação (Figura 4, P03). Os sedimentos retirados do leito do canal foram depositados em suas margens. Heinrich et al. (2015) destacam que os sedimentos necessitam de um local adequado para serem descartados, mas, infelizmente, isso não ocorreu: o material permaneceu nas margens do canal e será facilmente carregado para o curso d'água quando houver as próximas chuvas, assoreando-o novamente. Os efeitos sobre as margens do canal podem ser observados na Figura 4, P03.

Na foz do córrego Vista Alegre, observou-se a formação de uma barra lateral. Os sedimentos são transportados em grande quantidade devido à dragagem promovida na maior parte de seu percurso. A formação dessa barra lateral tem a contribuição do rio Boa Esperança que, por ser meandrante, retira sedimentos da margem direita (dinâmica natural) e os deposita na margem esquerda (Figura 4, P04 – B). Na margem direita do rio Boa Esperança, próximo da foz do córrego Vista Alegre, há retirada da vegetação para dessedentação de animais, ocorrendo o pisoteio do gado (Figura 4, P04 – A).

O córrego Vista Alegre, nos P02 e P03 (médio curso), encontra-se severamente alterado; percorre boa parte do bairro homônimo apresentando ocupações irregulares nas suas margens (Tabela 4). São realizadas dragagens em todos os pontos presentes do perímetro urbano; no baixo curso, ocorrem mudanças no canal fluvial com a realização de represamentos para criação de peixes. Nesse córrego, observou-se lançamento de esgoto, exalando forte e desagradável odor. Segundo Pimenta et al. (2002, p.02): “o lançamento de efluentes in natura nos recursos hídricos resulta além de vários problemas socioambientais, em impactos significativos sobre a vida aquática e o meio ambiente como um todo” (Tabela 4). O médio curso do córrego Vista Alegre encontra-se com os parâmetros bastante alterados (Tabela 4) tais como tipo de ocupação das margens, erosão acelerada e assoreamento em seu leito, alterações antrópicas, cobertura vegetal no leito, odor da água, odor do sedimento de fundo e tipo de fundo.

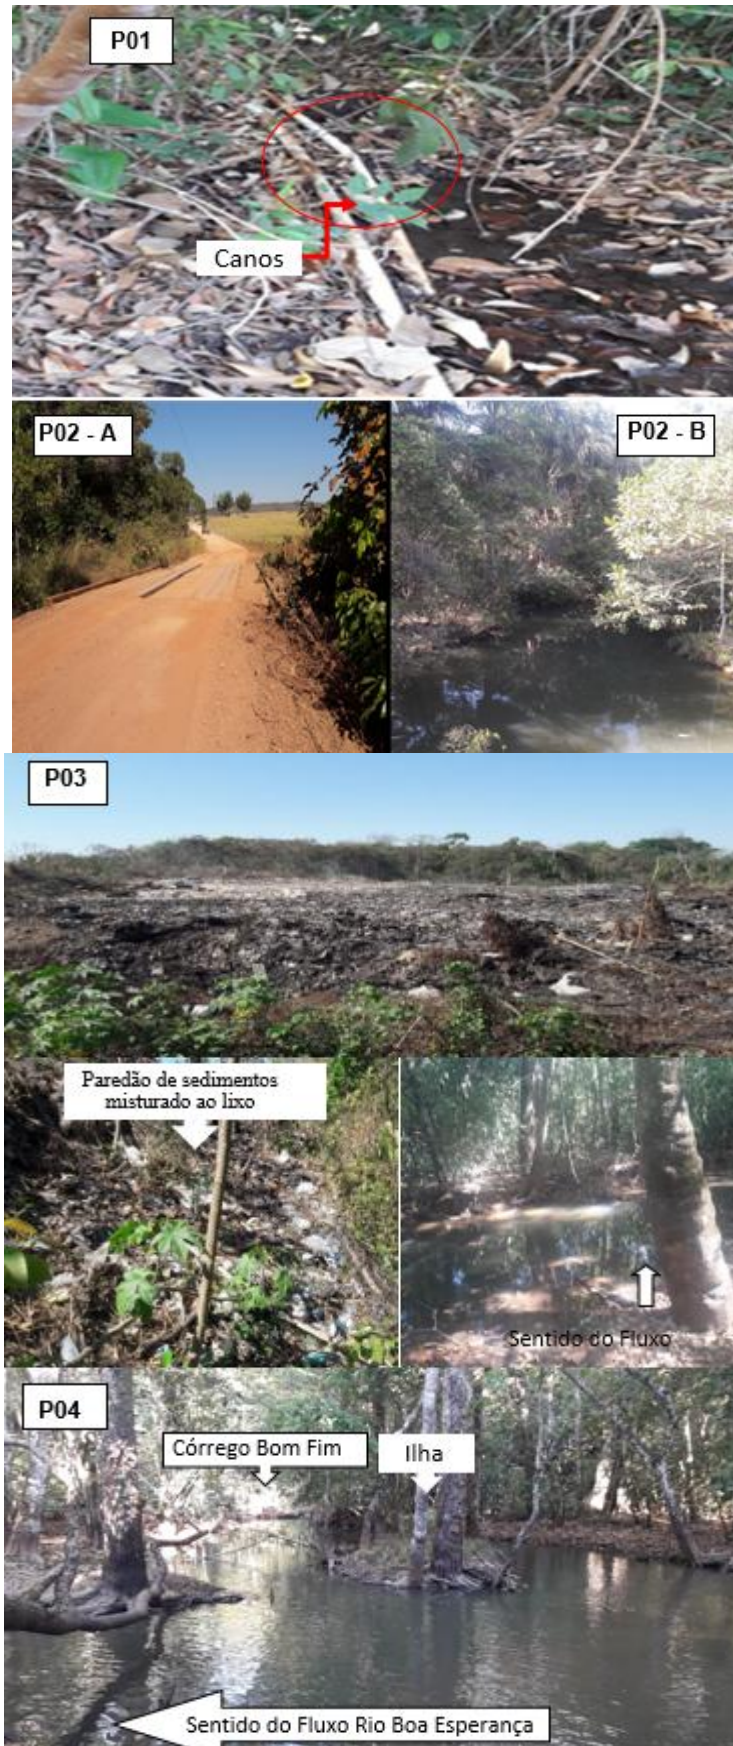
Figura 05 – Aspectos ambientais dos pontos de coleta no córrego Bom Fim, Terra Nova do Norte (MT).

O ponto 1 área de nascente (do tipo de difusa) do córrego Bom Fim possui poucas árvores em seu entorno, seguida de pastagem, porém não apresenta pisoteio de gado. Nesse ponto, os moradores do sítio utilizam sua água para consumo, captando-a por meio de encanamento (Figura 5, P01). Próximo à nascente, há um represamento que é utilizado para dessedentação de animais.

O ponto 2 amostrado no córrego Bom Fim localiza-se na estrada de acesso ao balneário Parque Florestal (Figura 5, P02 – A). Apresenta uma estreita faixa de mata ciliar; na sequência, pastagem e erosão nas margens do canal (Figura 5, P02 – B).

No trecho do ponto 3 (Figura 5, P03), o córrego Bom Fim está aproximadamente 10 metros do lixão da cidade, onde foram realizadas escavações e deposita-se o lixo. Devido à abertura de buracos, formou-se um paredão de sedimentos misturados ao lixo, favorecendo o carreamento dos detritos para a planície de inundação e para o córrego. Devido ao material em decomposição, esse local apresenta moscas e forte e desagradável odor. Na margem direita do córrego Bom Fim, onde se localiza o lixão, existe pouca vegetação e o canal fluvial encontra-se assoreado (Figura 5, P03). O lixão de Terra Nova do Norte é caracterizado por ser a céu aberto onde os resíduos são descartados sobre o solo, sem nenhum tipo de preparo prévio, isolamento ou proteção ao meio ambiente, contribuindo para a poluição do solo e da água. Nos dias atuais, o lixo coletado é depositado e queimado, ocasionando também poluição do ar.

No ponto 4 (Figura 5, P04), amostrado no córrego Bom Fim, localiza-se sua confluência com o rio Boa Esperança, apresentando vegetação preservada e a formação de uma pequena ilha. Segundo Brice (1964, apud STEVAUX; LATRUBESSE, 2017), são superfícies vegetadas e emergentes que se mantêm submersas em nível de margens plenas.

A nascente do córrego Bom Fim encontra-se com cobertura vegetal parcial (Tabela 5). A água e os sedimentos de fundo são inodoros; essas alterações ficam evidentes no ponto três (onde se encontra o lixão). Conforme a aplicação do Protocolo de Calisto et al. (2002), esse ponto mostrou-se mais alterado devido ao lixão do município localizar-se próximo ao canal fluvial. Os dados constantes na Tabela 5 demonstram que apresentou alterações antrópicas, que ocasionaram odor repulsivo na água e nos sedimentos de fundo e falta de transparência da água. O lixo não é descartado de maneira correta e, assim sendo, ocorrem diversos problemas para o meio ambiente, como contaminação da água, do solo e até mesmo do ar (Tabela 5).

O córrego Bom Fim encontra-se em situação leve a severamente alterado e, em todos os pontos, os processos erosivos estão caracterizados como moderados (Tabela 5). Diante desse resultado, o córrego encontra-se com alterações nos parâmetros: erosão nas margens do rio e assoreamento em seu leito, alterações antrópicas, cobertura vegetal no leito e tipo de fundo o que lhe confere a situação leve ou severamente alterada segundo o protocolo utilizado (Tabela 5).
