## ALTERAÇÕES NO CANAL DOS FONTES, CÁCERES/MT: AVALIAÇÃO AMBIENTAL

### **CHANGES IN THE FONTES CHANNEL, CÁCERES/MT: ENVIRONMENTAL ASSESSMENT**

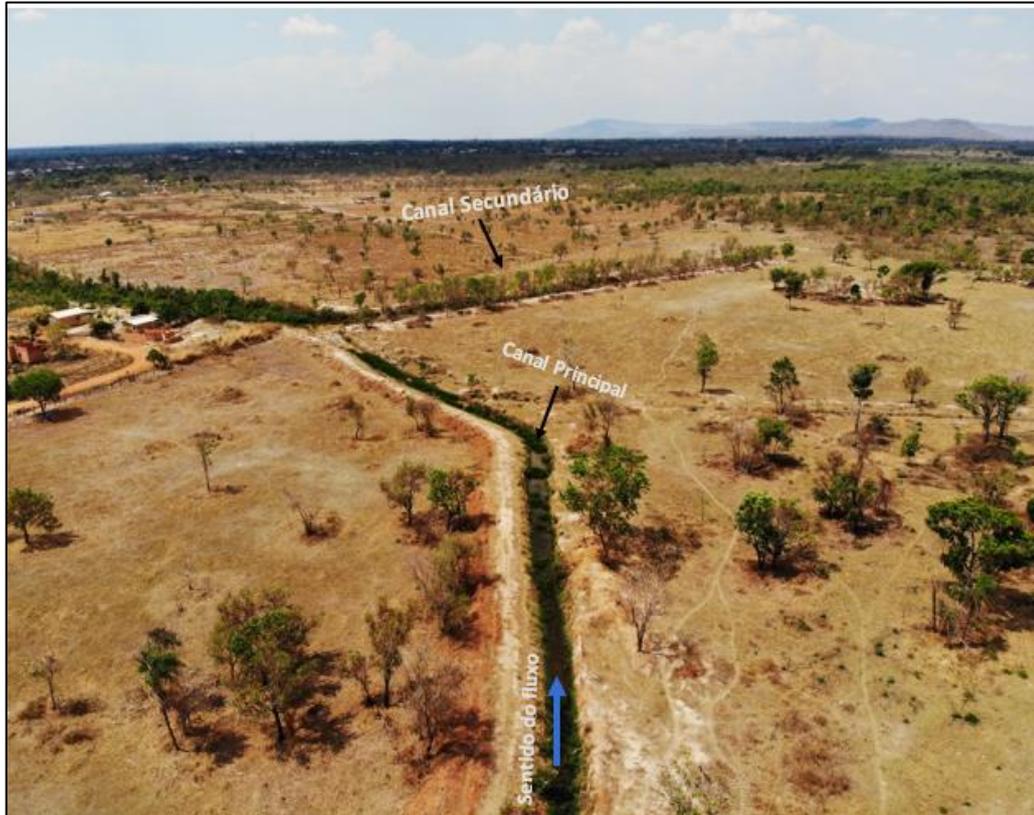
No alto curso da bacia hidrográfica do canal dos Fontes, verifica-se a presença de animais bovinos e equinos às margens do canal, propiciando a degradação dessas margens. O pisoteio dos animais influencia diretamente no processo de erosão das margens, haja vista que utilizam a área com frequência, inclusive dentro do canal, que por ser área de fácil acesso, utilizam para dessedentação (Figura 3).

Figura 3 - Registro de aéreo das áreas de pastagens Alto curso da Bacia Hidrográfica do Canal dos Fontes

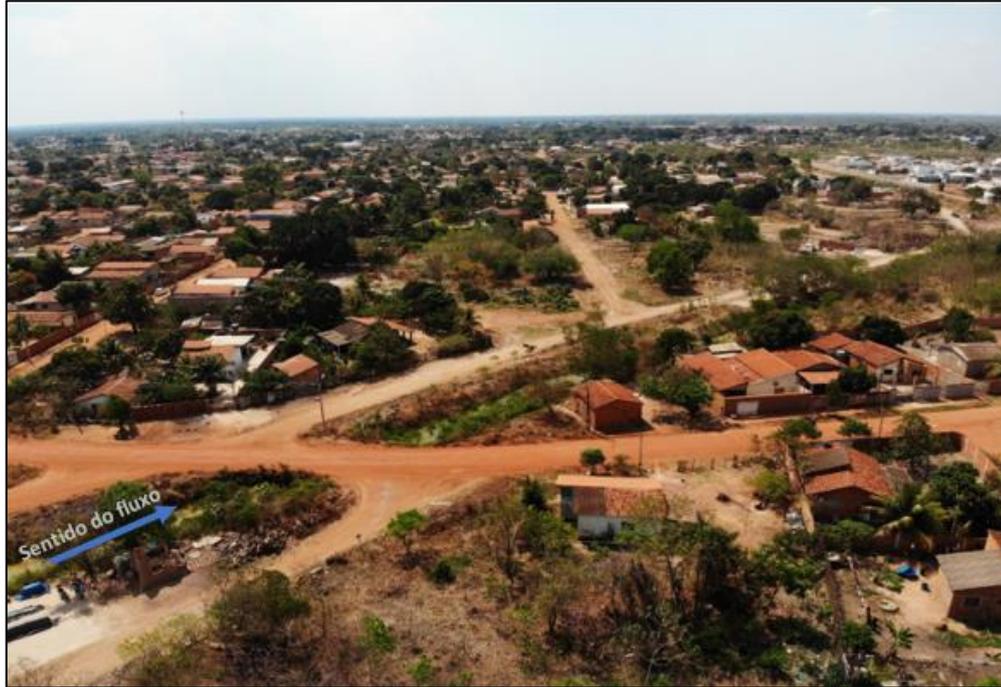
O médio curso da bacia corresponde ao setor urbanizado na cidade de Cáceres, a vegetação ciliar foi quase totalmente retirada, mostrando a efetivação do uso de forma irregular das faixas marginais e/ou área de várzea ou leito maior, algumas residências encontram-se no leito maior e na planície de inundação do córrego (Figura 4). O canal apresenta retificado, com alguns segmentos canalizados, além da presença de algumas pontes (pontos de estrangulamentos). Observa-se ao longo do perfil longitudinal o lançamento de dejetos (esgotos), restos de construções e lixos domésticos diretamente no canal. Foi registrado a ocorrência de bancos de sedimentos.

Figura 4 – Fotografia de Áreas urbanizadas na Bacia Hidrográfica do canal dos Fontes

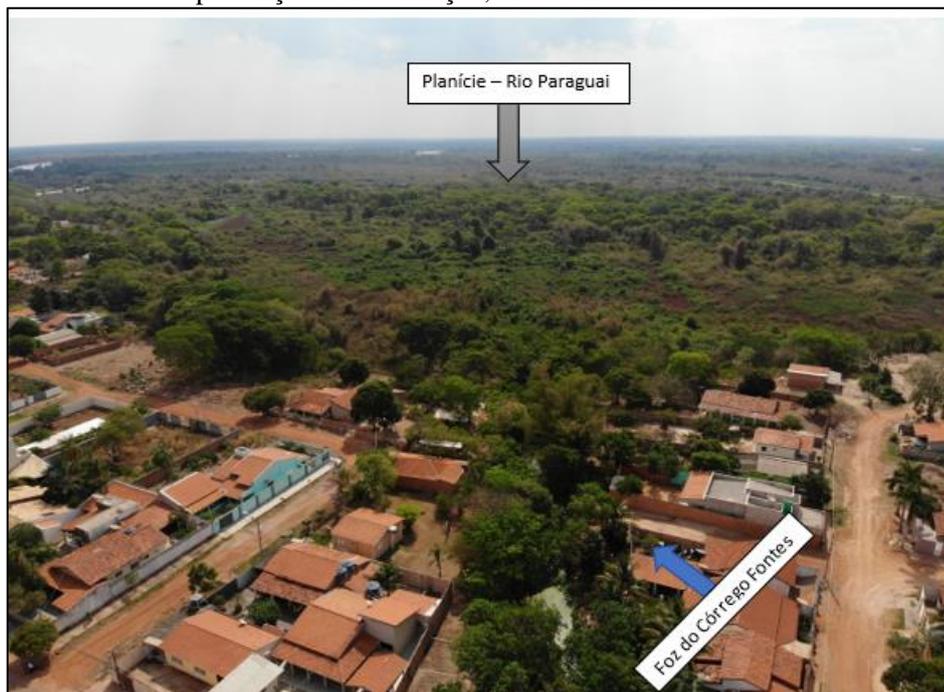
Figura 5 - Registro aéreo fotográfico da foz da bacia hidrográfica do canal dos Fontes, apresentando a presença de urbanização, áreas ainda florestadas

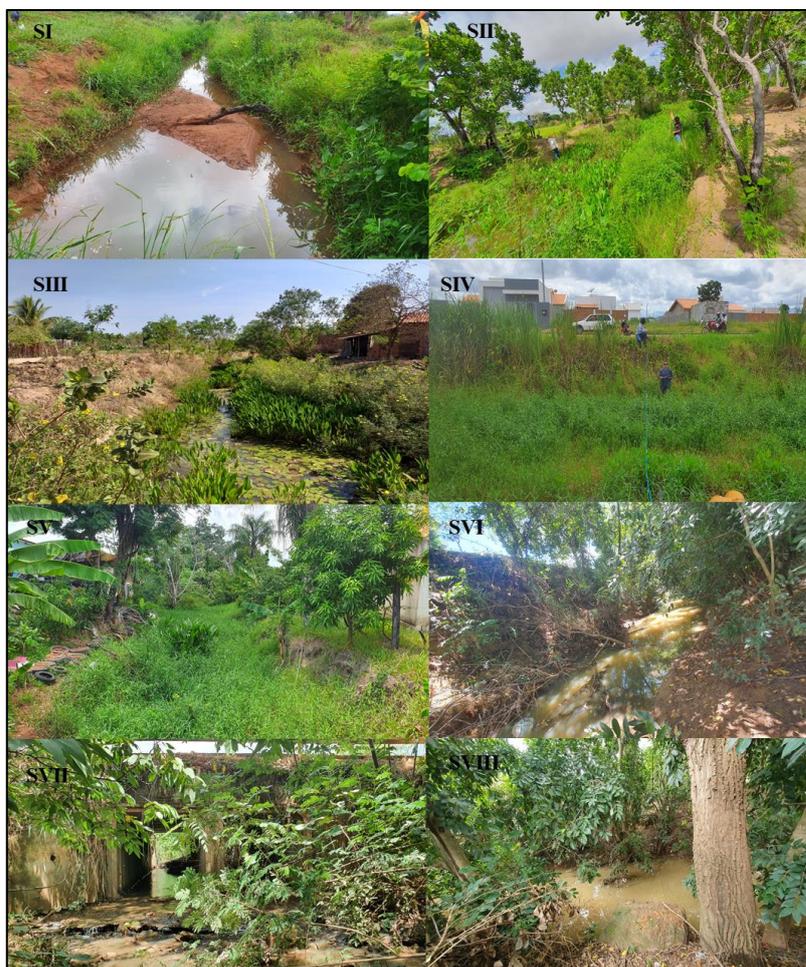
A primeira seção encontra-se próximo à Rodovia 343 MT, com características de nascente difusa, a vegetação ciliar foi retirada, a pastagem avança até o leito. Foi registrado a presença de residências próximo ao leito e canalização artificial, com uso de manilhas para drenar o fluxo, observou ainda ocorrência de barra de sedimentos. A segunda seção encontra-se em um canal secundário artificial, construído por moradores para facilitar o escoamento da água no período chuvoso. Na terceira seção a mata ciliar foi retirada, observou a presença de macrófitas no canal, pontes com manilhas e no entorno registrou a presença de residências, ruas e olaria (Figura 6).

Figura 6 – Seções monitoradas avaliadas ao longo perfil longitudinal do canal dos Fontes
