DIAGNÓSTICO AMBIENTAL DA SUB-BACIA URBANA DO CÓRREGO DAS GARÇAS, EM JUÍNA, MATO GROSSO: MÉTODO VERAH

Diagnóstico Ambiental da Sub-bacia do Córrego das Garças

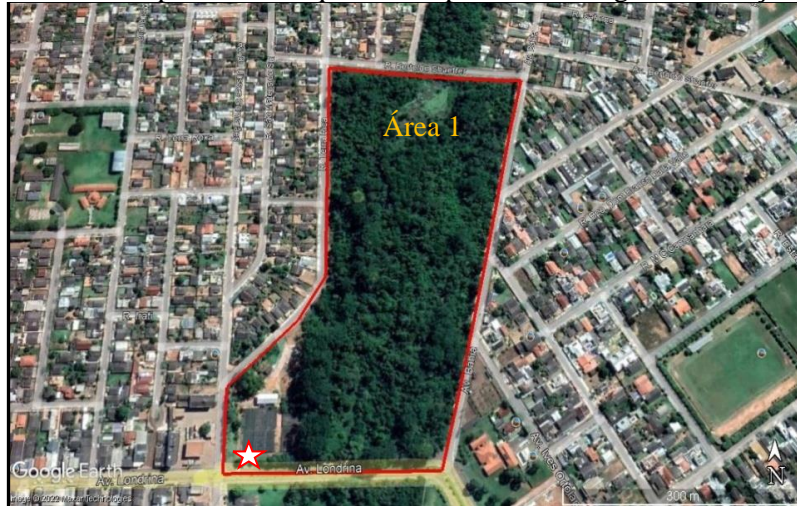
Figura 03 – Área 1 corresponde ao Parque Municipal Natural Lagoa das Garças em Juína/MT

A figura 03, apresenta a delimitação da Área 1 do Parque Ambiental, com destaque para o Viveiro Municipal na parte inferior do canto esquerdo.

A vegetação da Área 1 encontra-se em bom estado de conservação, sendo observadas poucas clareiras em toda a área, com destaque para a área do Viveiro Municipal, que está localizado na parte inferior no canto esquerdo da área e a Lagoa Formosa, localizada na parte superior, sendo que o restante da área está praticamente intacto (FRACARO; SANTOS, 2020).

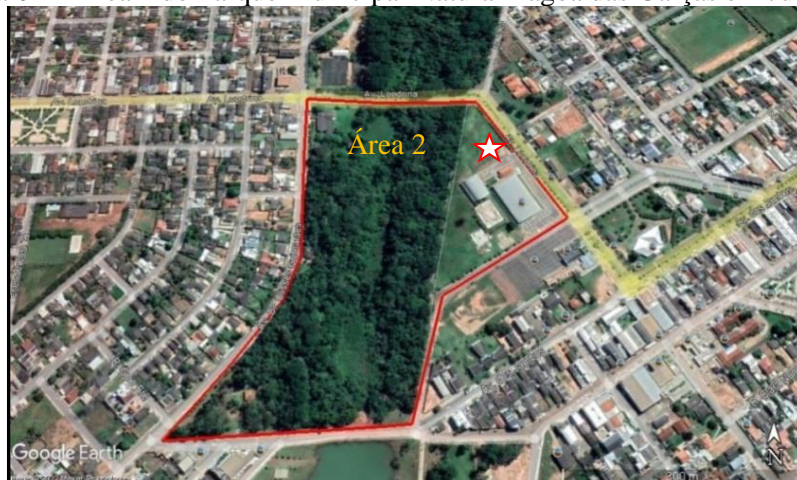
Figura 04 – Área 2 do Parque Municipal Natural Lagoa das Garças em Juína/MT

A figura 04, apresenta a Área 2 com destaque para o Ginásio Municipal de Esportes localizado no lado direito da área delimitada.

A cobertura vegetal da Área 2 encontra-se bastante conservada, com contato Floresta Ombrófila/Floresta Estacional, sendo uma vegetação secundária com espécies da floresta nativa com poucos remanescentes de vegetação primária.

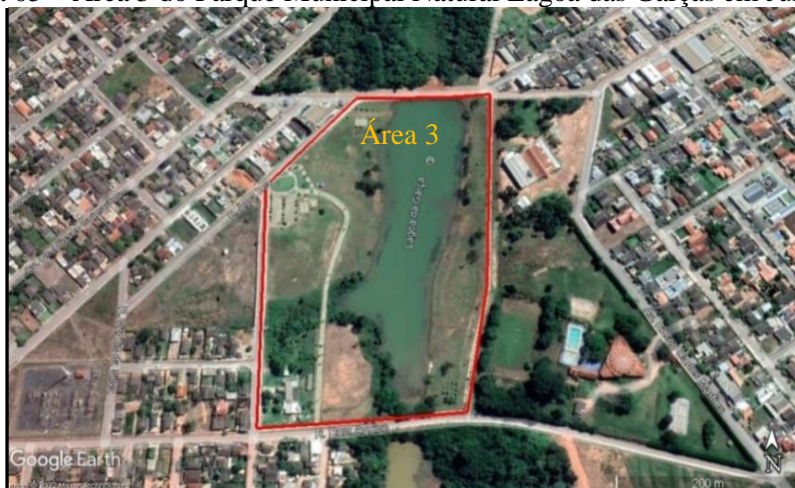
Figura 05 – Área 3 do Parque Municipal Natural Lagoa das Garças em Juína/MT

A figura 05, apresenta a Área 3 com destaque para a Lagoa das Garças.

Na margem esquerda da área 3 constatou-se um pequeno fragmento de vegetação de capoeira com espécies exóticas como brachiaria (*Brachiaria brizantha*) e sansão-do-campo (*Mimosa caesalpiniiifolia*), porém no entorno de toda a extensão da Lagoa da Garça predomina a vegetação rasteira do tipo gramínea.

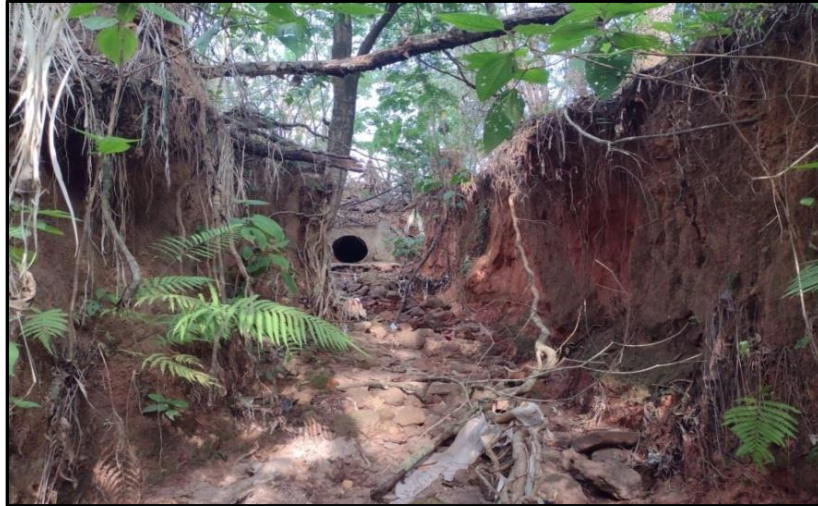
Figura 07 – Ravina na área 2 do Parque Municipal Natural Lagoa das Garças em Juína/MT

Além disso, erosões lineares mais significativas do tipo ravinas foram encontradas, com destaque para a localizada na área 2 do Parque Municipal Natural Lagoa das Garças, nas coordenadas geográficas de latitude: 11°25'1" Sul e longitude: 58°46'1" Oeste, com 90m de comprimento, 2,5m em média de largura, e 2,5m de profundidade média, totalizando um volume de 562,5m³ (Figura 07).

A ravina apresentada na Figura 07 foi originada partir do escoamento da água de uma galeria pluvial localizada ao lado da rua Dr. Ulisses Guimarães no Bairro Módulo 5. A vegetação do local apesar de estar em bom estado de conservação não foi suficiente para evitar o avanço do processo erosivo, tendo em vista que a água sai com muita força pela galeria pluvial e a alta declividade do relevo também contribuiu para o avanço da erosão.

Apesar de não ser observado no local nenhum tipo de avaria em relação à rua Dr. Ulisses Guimarães, a erosão identificada poderá contribuir para o processo de assoreamento do curso d'água, pois conforme a água é escoada para as partes mais baixas do terreno percebe-se o acúmulo de sedimentos já próximo ao leito do córrego.

Em casos de processos erosivos como o apresentado anteriormente, surgidos a partir do escoamento da água de galerias pluviais, que estão de certa forma distante do córrego, vê-se a necessidade de avaliação das obras de drenagem pluvial, adotando-se medidas para que o escoamento da água ocorra de forma adequada até o córrego, sem causar impactos no local.
