ANÁLISE POR SENSORIAMENTO REMOTO DA EROSÃO EM SISTEMAS COSTEIROS AMAZÔNICOS NO PERÍODO DE 1984 A 2024

REMOTE SENSING ANALYSIS OF EROSION IN AMAZONIAN COASTAL SYSTEMS FROM 1984 TO 2024

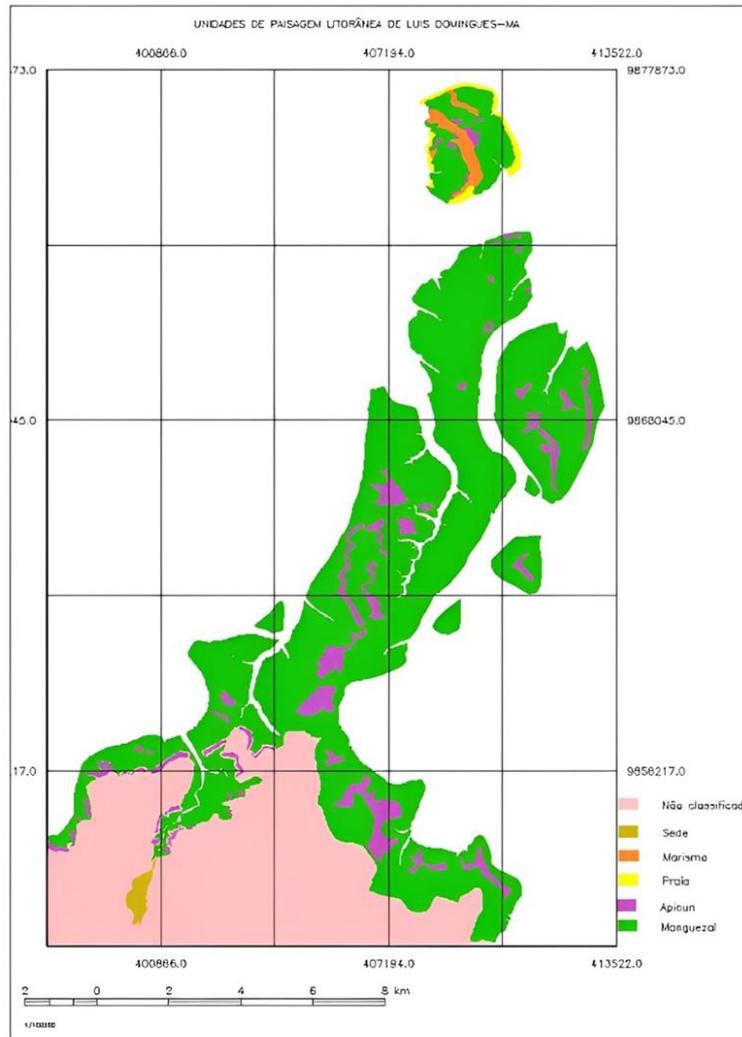
Figura 3 - Mapeamento vetorizado das unidades de paisagem do município de Luís Domingues, Landsat-5/TM com passagem em 20/06/08

O mapeamento realizado após a vetorização das unidades de paisagem mostrou que os apicuns localizados na porção continental do município de Luís Domingues eram numerosos e estavam distribuídos, em sua maioria, na interface médio/supralitoral, exercendo uma importante relação com os manguezais às margens dos rios Iri-ri-açu, Igarapé-açu e Tromai (Figura 3). Nas ilhas, como em Boa Vista de São João, os apicuns se apresentavam, muitas

vezes margeados por marismas que formavam campos de marismas hipersalinos, onde se encontravam encontradas pequenas lagoas de água salobra (Figura 3).

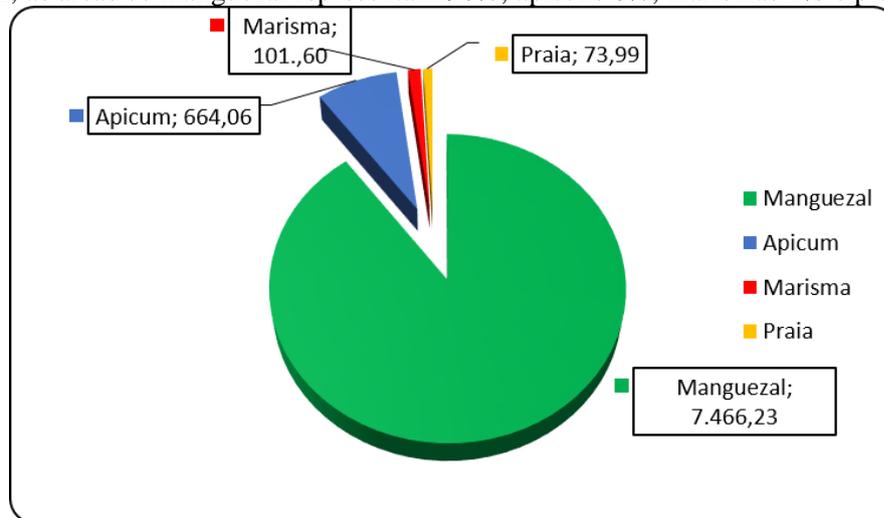
Figura 4 - Área total (ha) por unidade de paisagem, na zona costeira do município de Luís Domingues. Em percentual, as áreas de manguezal representam 90%, apicuns 8%, marismas 1% e praias 1%

Os manguezais representaram o ecossistema predominante na paisagem, (90%), seguidos pelos apicuns (8%), marismas (1%) e praias/cordões arenosos (1%) (Figura 4). Os

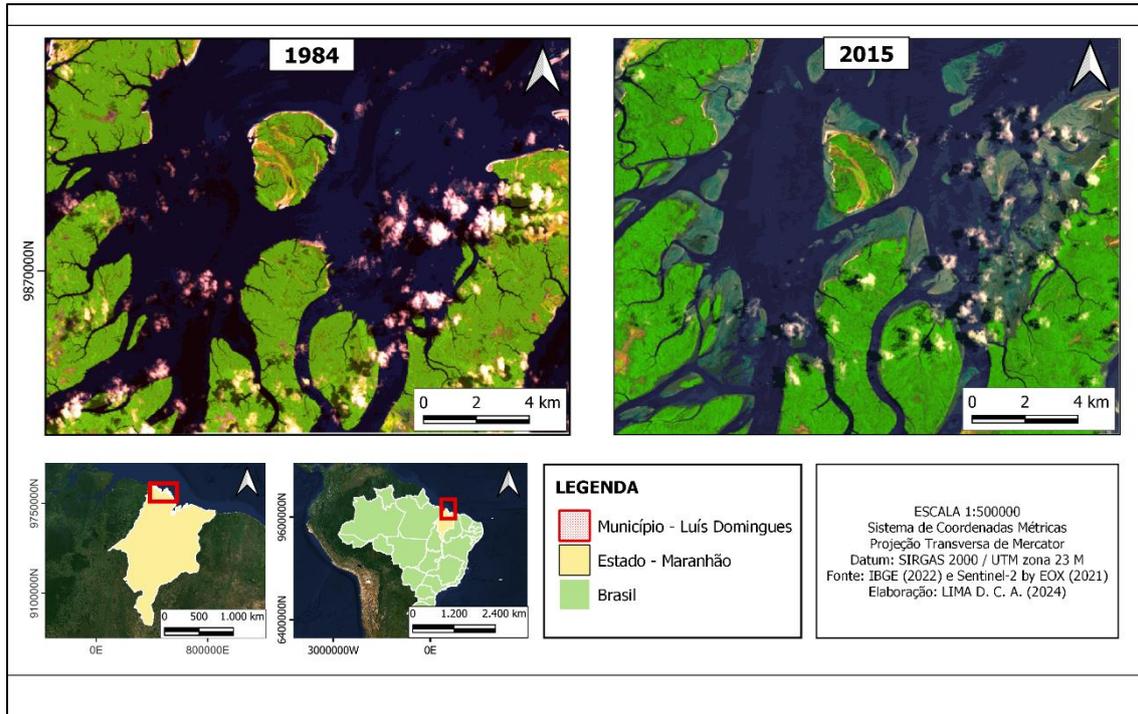
Figura 5 - Alterações na fisiografia costeira ocorridas no município de Luís Domingues, destacando-se a Ilha da Boa Vista ao centro, nos anos de 1984 e 2015. Landsat 5 TM, 1984 (maré alta) e Landsat 8 OLI/TIRS, 2015 (maré baixa)

Em Luís Domingues, a análise multitemporal das imagens revelou, entre 1984 e 2015, as modificações fisiográficas marcantes foram o desaparecimento de cordões arenosos, a redução nas dimensões de feições costeiras como ilhas, e, em alguns lugares, o aumento de plumas de sedimentos nas águas estuarina e nas baías, com o surgimento de novos bancos de areia e lama (Figura 5).

No mapeamento multitemporal é visível a erosão ou recuo praial (Figura 5), que se trata de uma dinâmica natural recorrente nas Reentrâncias Maranhenses. Segundo Suguio (2003) esse fenômeno é oriundo do balanço sedimentar resultante dos processos de acreção costeira, lavagem por tempestade, braços de maré, estruturas costeiras, processos eólicos, transportes costa adentro e dos processos costeiros resultantes do regime de ondas, correntes de deriva litorânea, descarga fluvial, agradação ou incisão de vale, marés, ventos e tempestades. A erosão da linha de costa na área de estudo não é um caso local restrito, pois na literatura outros estudos podem ser citados como os realizados por Mendes (2005) na costa do Pará e Batista *et al.* (2009) na zona costeira dos cabos Cassiporé e Orange no Amapá e Nascimento (2009) em Macau no Rio Grande do Norte, dentre outros.

Na Ilha de Boa Vista é notável a transformação de 1984 a 2015 (Figura 5). Essas modificações estão relacionadas ao recuo da linha de costa e ao aumento e/ou diminuição de áreas de unidades de paisagem. No mapeamento do ano de 1984 há uma extensa faixa contínua de praia voltada para o Oceano Atlântico e a área da praia de Boa Vista é bem representativa (Figuras 5). Ao nordeste da ilha, observa-se um canal de maré de 375 m, que penetra na ilha e estreita gradativamente até o interior do mangue. No mapeamento de 2015 nota-se uma área

em intenso processo de erosão marinha no nordeste da ilha (Figura 5), o que representa uma perda, em comparação ao mapeamento de 1984, de aproximadamente 36,26 ha de manguezal. Nota-se, também, a redução da praia de Boa Vista, ao sul da ilha. Nos anos de 1984, 2008 e 2011 houve perdas de áreas de manguezais, apicuns, marismas e praias na Ilha de Boa Vista de São João (Figura 6). A oscilação na dinâmica costeira pode ser observada nos manguezais e apicuns que apresentaram redução de 1984 a 2008 e aumentaram de 2008 a 2011, apesar de sua área estar mais reduzida do que em 1984.

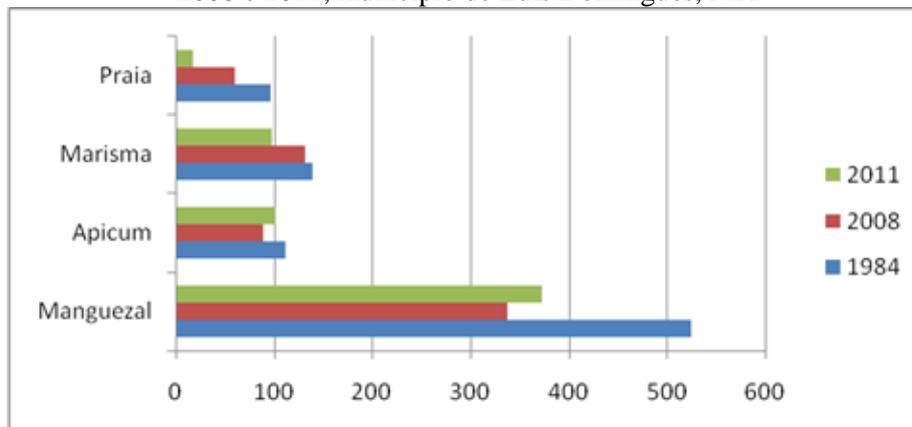
Figura 6 - Redução de áreas (ha) das unidades de paisagem na Ilha de Boa Vista nos anos de 1984, 2008 e 2011, município de Luís Domingues, MA

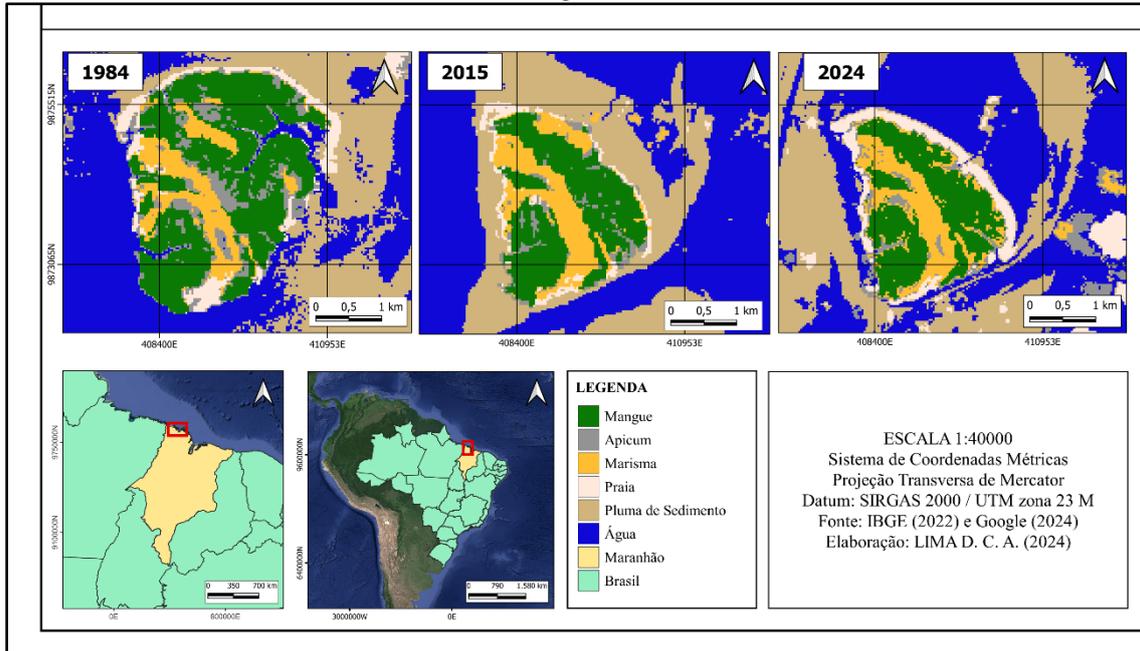
Figura 7 - Transformações nas unidades de paisagem ocorridas na Ilha da Boa Vista, nos anos de 1984 e 2015. Landsat 5 TM, 1984 (maré alta) e Landsat 8 OLI/TIRS, 2015 (maré baixa), município de Luís Domingues, MA

Nas Reentrâncias Maranhenses, as dinâmicas na linha de costa são direcionadas pela sedimentação e compactação tectônica, pelo aumento do nível do mar, ação das ondas, correntes e marés, pela provisão de sedimentos dos rios e pela dinâmica das atividades humanas sobre o espaço, o território, ao longo do tempo. Entre 2015 e 2024 observou-se outra transformação na zona costeira. A praia apresentou-se mais larga em 2024, do que em 2015, evidenciando um processo de deposição no entorno dos cordões arenosos (Figura 7).

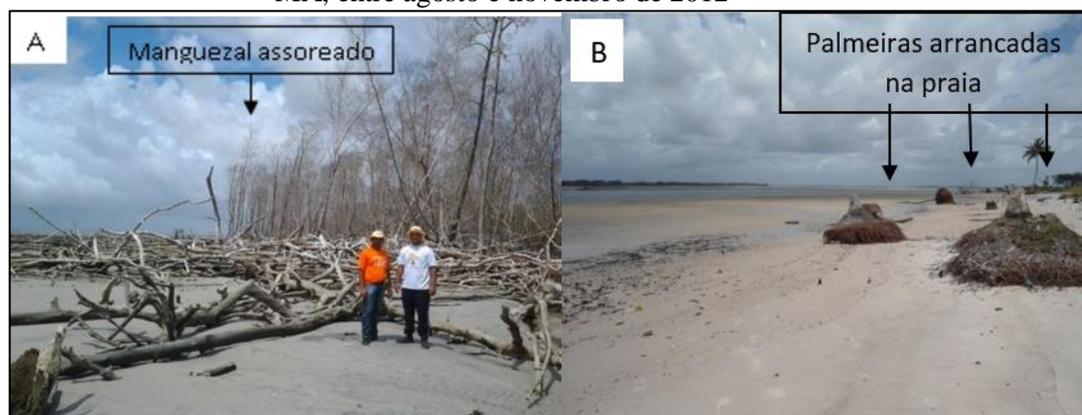
Figura 8 - Consequências do avanço do mar na Ilha de Boa Vista, município de Luis Domingues, MA, entre agosto e novembro de 2012
