**APLICAÇÃO DO ÍNDICE DE VEGETAÇÃO POR DIFERENÇA NORMALIZADA
(NDVI) PARA AVALIAÇÃO DA COBERTURA VEGETAL DO ENTORNO DO
AÇUDE CALDEIRÃO, EM PIRIPIRI (PI), BRASIL¹**

Francílio de Amorim dos **SANTOS**

Walkyane Alyne Santos **OLIVEIRA**

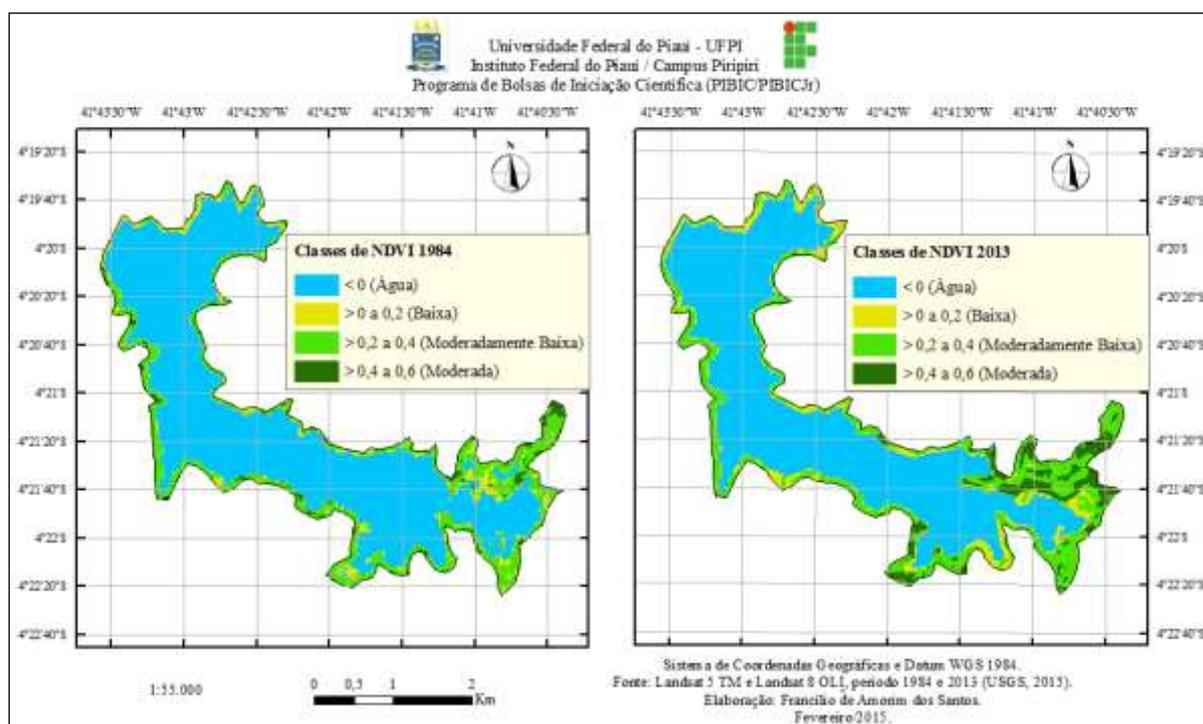
As imagens do Landsat 5 TM que possibilitaram a elaboração dos mapas do NDVI, para os anos de 1984 e 2013, apontaram modificações no padrão de proteção da cobertura vegetal no Açude Caldeirão, sendo perceptível a melhoria na cobertura vegetal, conforme apresentado na Figura 5.

Figura 5 - Índice de Vegetação por Diferença Normalizada (NDVI) do Açude Caldeirão, comparação entre anos de 1984 e 2013.

A Tabela 2 apresenta os valores das variações do NDVI entre os anos de 1984 e 2013. Desse modo, pode-se afirmar que de 1984 para 2013 houve aumento nas classes Moderada, Moderadamente Baixa e Baixa, respectivamente, em 3,7%, 2,4% e 1,5%. Por outro lado, a quantidade de água disponível teve redução de 6,6% da área em estudo.
