**ANÁLISE DOS CONDICIONANTES PREDISPOENTES DOS
ESCORREGAMENTOS NA BACIA HIDROGRÁFICA DO BACANGA, SÃO LUÍS,
MARANHÃO¹**

Revista Equador (UFPI), Vol. 6, Nº 2, p.180 - 195

ANALYSIS OF THE PREDISPOSING FACTORS OF LANDSLIDING IN THE WATERSHED OF THE BACANGA, SÃO LUÍS, MARANHÃO

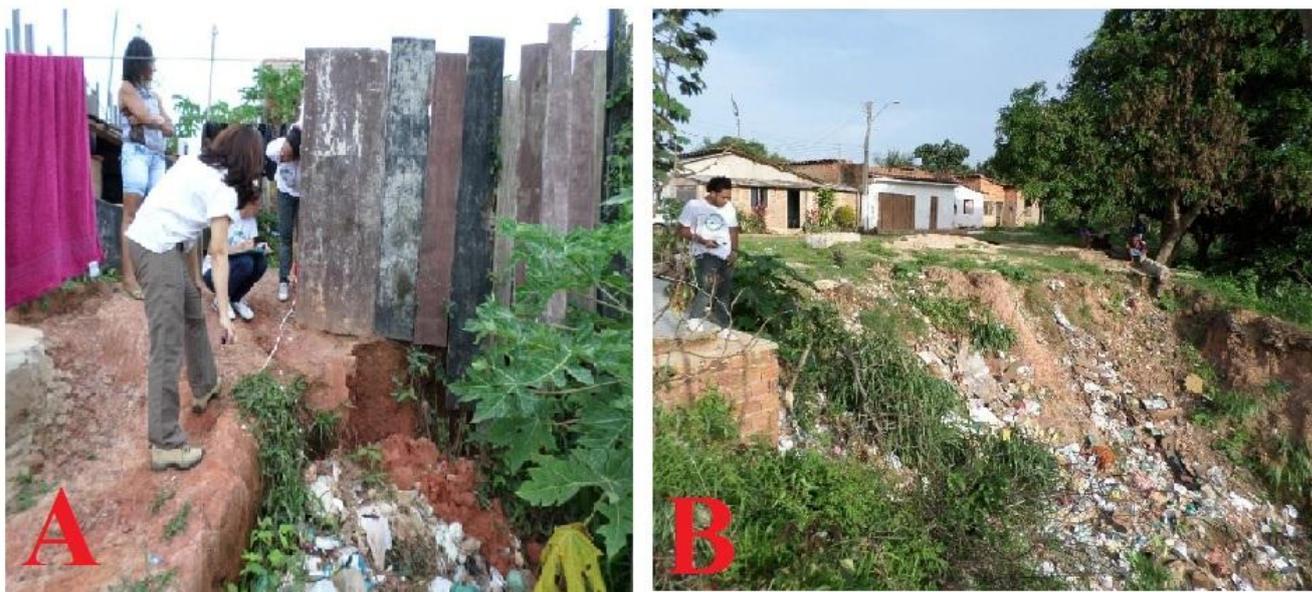
Figura 02: Escorregamentos rotacionais no bairro Salinas do Sacavém; A – Medição do terreno onde ocorre o escorregamento; B – Ocorrência de rastejos na vertente com presença excessiva de resíduos sólidos

Os escorregamentos ocorrentes na área urbana da bacia hidrográfica em questão são classificados em rotacionais e translacionais, segundo Guidicini e Nieble (1984), sendo possível a identificação de rastejos em algumas áreas, conforme a classificação do IPT (1991). No bairro Salinas do Sacavém, ocorrem os escorregamentos do tipo rotacional, uma vez que, ao se desprender as porções de solo é formada uma concavidade na encosta (Figura 02A), e também encontra-se na mesma localidade a ocorrência de rastejos, segundo o IPT (1991), conforme está evidenciado na Figura 02B.

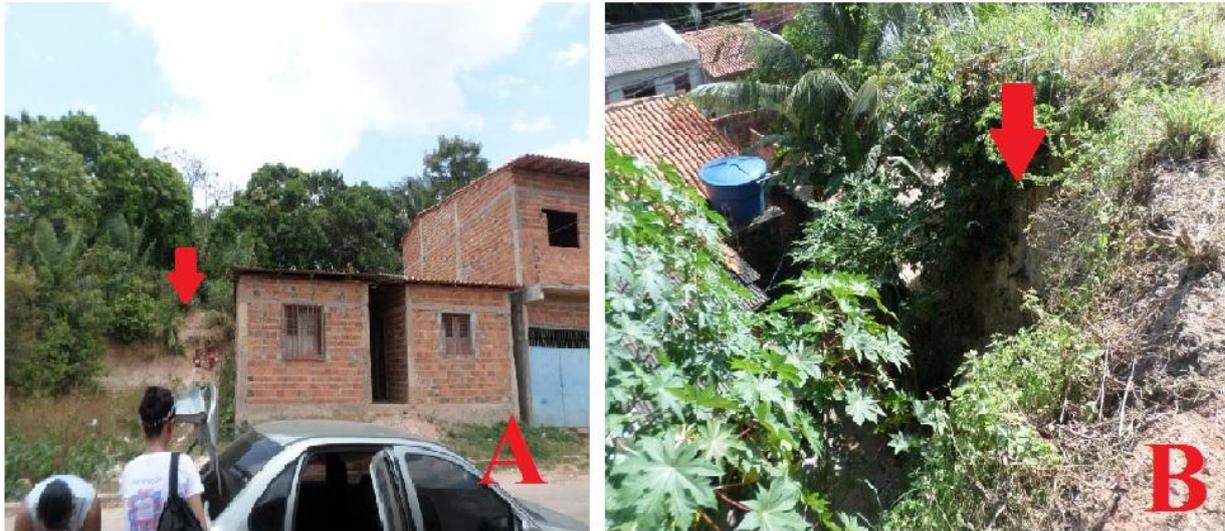
Figura 03: Escorregamentos no bairro Vila Embratel; A – Cicatriz de escorregamento rotacional na vertente localizada na Rua 15; B – Escorregamento translacional na Rua Santa Tereza

Na Vila Embratel, por sua vez, os escorregamentos são classificados como rotacionais (Figura 03A) e translacionais (Figura 03B). Na Rua 15 a declividade não é acentuada - 2% - possuindo 15 metros do topo até a base, não sendo uma vertente íngreme. Na Rua Santa Tereza, os escorregamentos são translacionais e ocorrem em pequena escala. Em ambas as localidades a influência antrópica é bem presente, por se tratar da área urbana da bacia hidrográfica do Bacanga. Há ocupação na alta e baixa encosta e muitos resíduos são lançados ao longo da vertente.

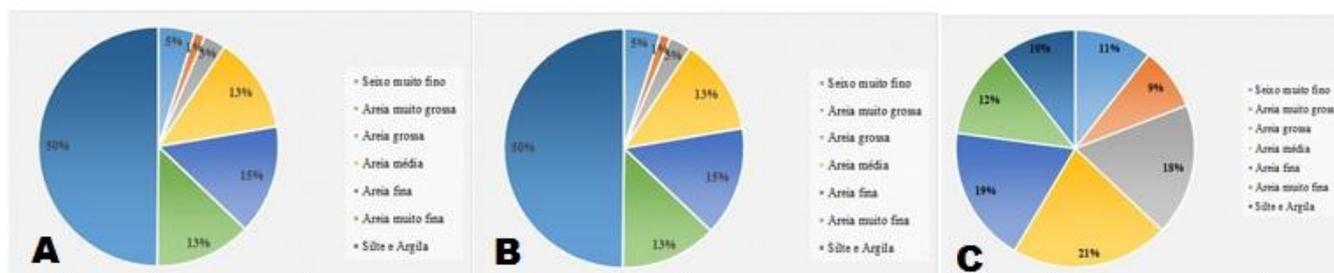
Figura 04: Frações granulométricas das encostas com escorregamentos na bacia do rio Bacanga: A - bairro Salinas do Sacavém; B - Rua 15 na Vila Embratel; C – Rua Santa Tereza na Vila Embratel

No que tange as propriedades físicas dos solos, em termos de granulometria, na encosta com escorregamentos do bairro Salinas do Sacavém e Rua 15 da Vila Embratel, as frações texturais predominantes são silte e argila com 50% e 27% respectivamente. Na encosta da Rua

Santa Tereza da Vila Embratel as frações são bem distribuídas, predominando as frações de areia média (21%), areia fina (19%) e areia grossa com 18% (Figura 04).

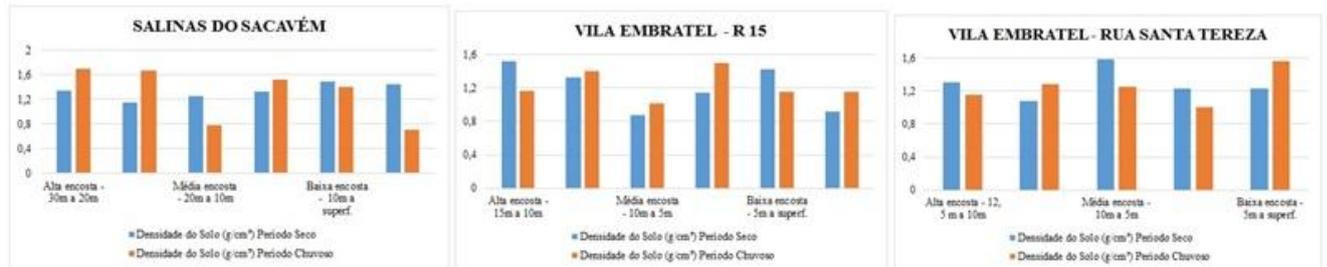
Figura 05: Densidade do solo das áreas com ocorrência de escorregamentos na bacia do rio Bacanga

Em relação à densidade do solo, esta foi analisada no período seco e no período chuvoso. No bairro Salinas do Sacavém, a densidade do solo foi maior durante o período

chuvoso, variando em torno de $1,6 \text{ g/cm}^3$, o que significa dizer, segundo a literatura especializada, que é uma encosta com média compactação. Nas duas áreas estudadas na Vila Embratel, os valores oscilaram nos dois períodos, sem certa predominância em um deles, ficando baixo de $1,6 \text{ g/cm}^3$, o que revela que nessas encostas ainda há espaço poroso para que a água percole nos pacotes de solo (Figura 05), e o solo não está totalmente compactado.

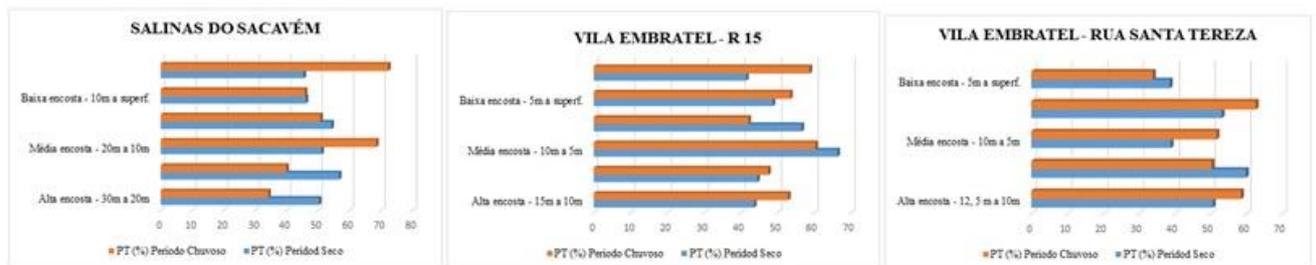
Figura 6: Porosidade total do solo das áreas com ocorrência de escorregamentos na bacia do rio Bacanga

Correlacionado à densidade do solo está a porosidade total. Quanto maior a densidade do solo, menor é a porosidade total, sendo assim estas propriedades são inversamente proporcionais. De maneira geral, pode-se constatar que os valores de porosidade se mantiveram intermediários em torno de $\geq 50\%$ (Figura 6).
