## **DINÂMICA TEMPORAL DO USO E COBERTURA DA TERRA NA FRONTEIRA AGRÍCOLA DO MATOPIBA: análise na sub-bacia hidrográfica do rio Gurguéia-Piauí**

## **TIME DYNAMICS OF LAND USE AND COVERAGE IN THE MATOPIBA AGRICULTURAL BORDER: analysis in the Gurguéia-Piauí river sub-basin**

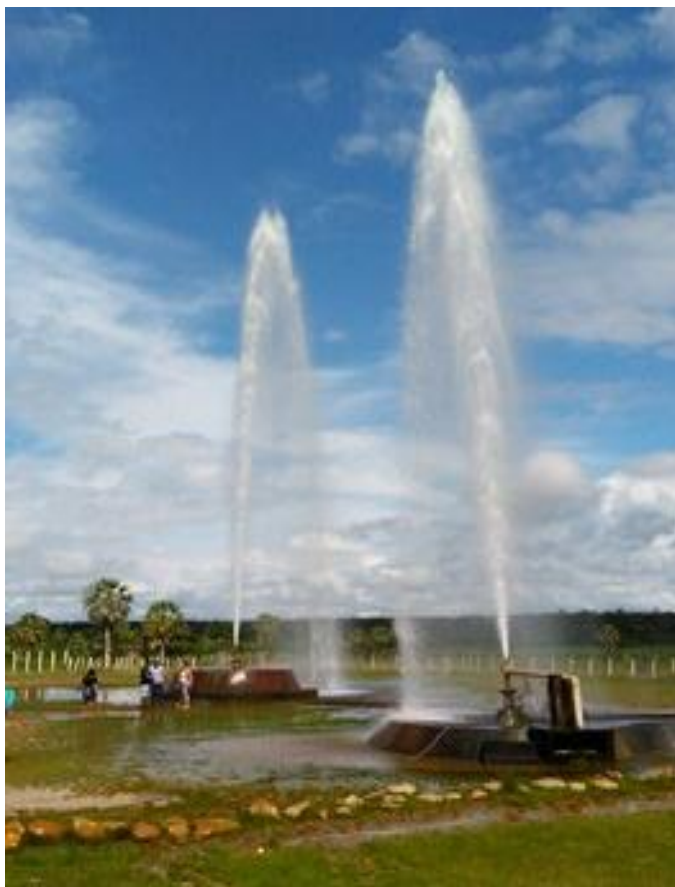
Figura 2: Poço Violeto em Alvorada do Gurguéia, Março de 2017

O vale do Gurguéia apresenta grande potencial em águas subterrâneas, inclusive com poços jorrantes que drenam os aquíferos Serra Grande e/ou Cabeças. Destaca-se o grande desperdício de água proveniente de poços artesianos presentes na BHRG (Figura 2), resultante da perfuração inadequada e sem finalidade aparente nessa região. Nas décadas de 1970 e 1980 foram perfurados aproximadamente 264 poços (BRASIL, 2006), sem projetos construtivos adequados, ocasionando desperdício de água, cujas vazões médias variavam entre 12 m<sup>3</sup>/h na porção livre a 50,2 m<sup>3</sup>/h na porção confinada. Em 2010 existiam aproximadamente 400 poços que jorravam água ininterruptamente, sem destinação econômica ou social adequada que viabilizassem seus aproveitamentos, com reflexos negativos sobre o meio ambiente e com redução significativa ao longo do tempo (SEMAR, 2010). Na atualidade, não foi possível conseguir dados da quantidade de poços e disponibilidade hídrica na área em estudo.

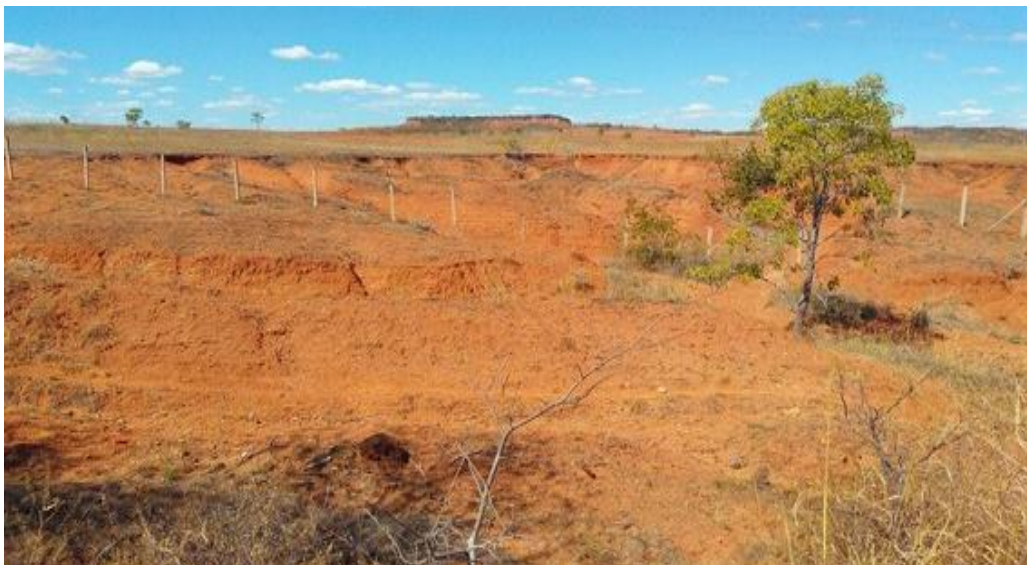
Figura 5: Solo exposto e processos erosivos no Município de Monte Alegre em julho de 2019

Destaca-se que na porção Sudeste da BHRG, ocorre a retirada da vegetação por carvoarias, principalmente no município de Curimatá, comprometendo o ecossistema local e sua sustentabilidade. Já na porção Sudoeste da bacia, ente os municípios de Monte Alegre e Gilbués, a exploração mineral e pastoril ao longo do tempo, deixou o solo exposto, ocasionando processos erosivos de grandes dimensões, conforme se observa na Figura 5.

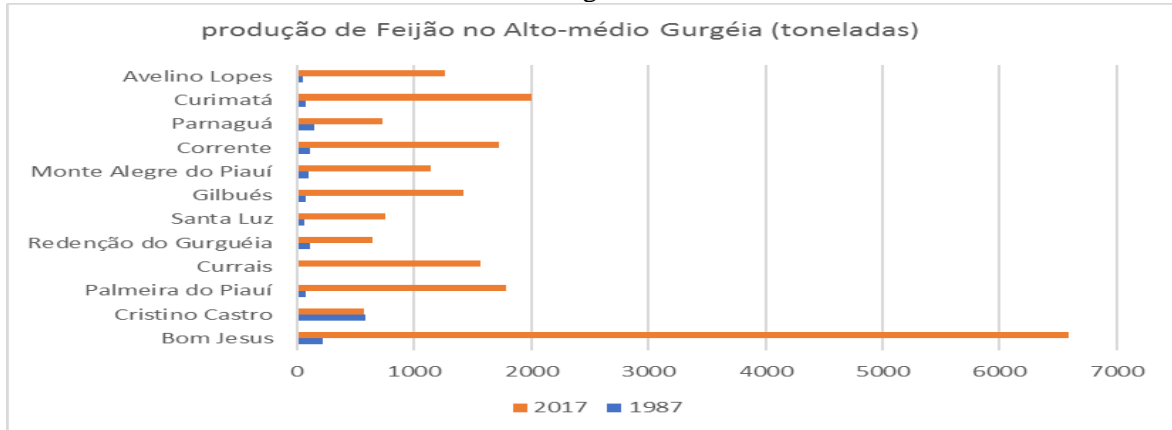
Gráfico 1: produção de feijão em 1987 e 2017 no alto e médio curso da bacia hidrográfica do rio Gurguéia

Observa-se nos gráficos 1 e 2 que a produção de milho e feijão entre os anos de 1987 e 2017 teve um expressivo aumento, principalmente a produção de milho nos municípios de Bom Jesus, Currais e Plameira do Piauí, que ultrapassaram 6 mil toneladas. Todavia, a produção da soja ultrapassou 6 mil toneladas em seis municípios na BHRG em 2017, conforme se observa no gráfico 3, sendo eles: Alvorada do Gurguéia, Palmeira do Piauí, Monte Alegre do Piauí, Gilbués, Currais e Bom Jesus, este último com maior produção na bacia. Desta forma, constata-se que a alteração na paisagem está associada principalmente a expansão do agronegócio.

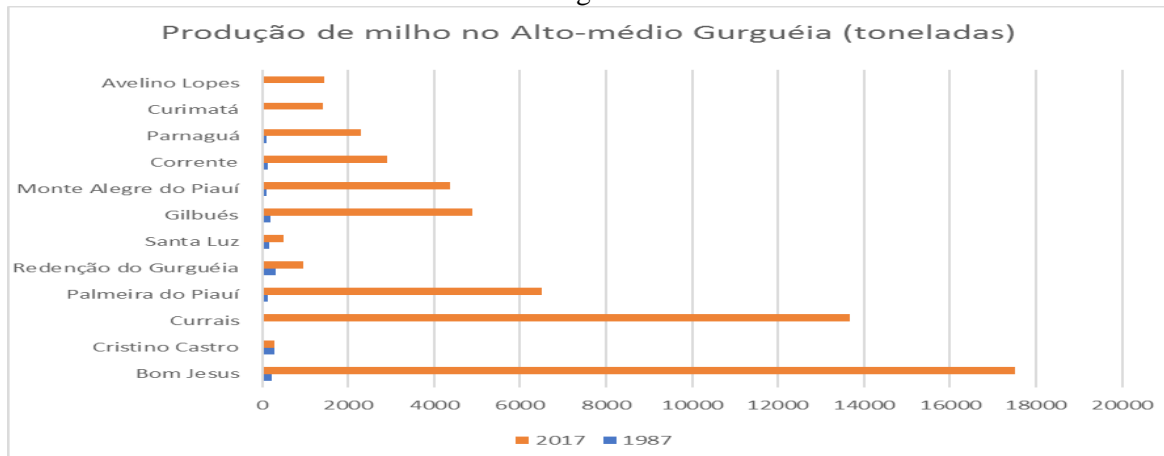
Gráfico 2: produção de milho em 1987 e 2017 no alto e médio curso da bacia hidrográfica do rio Gurguéia.

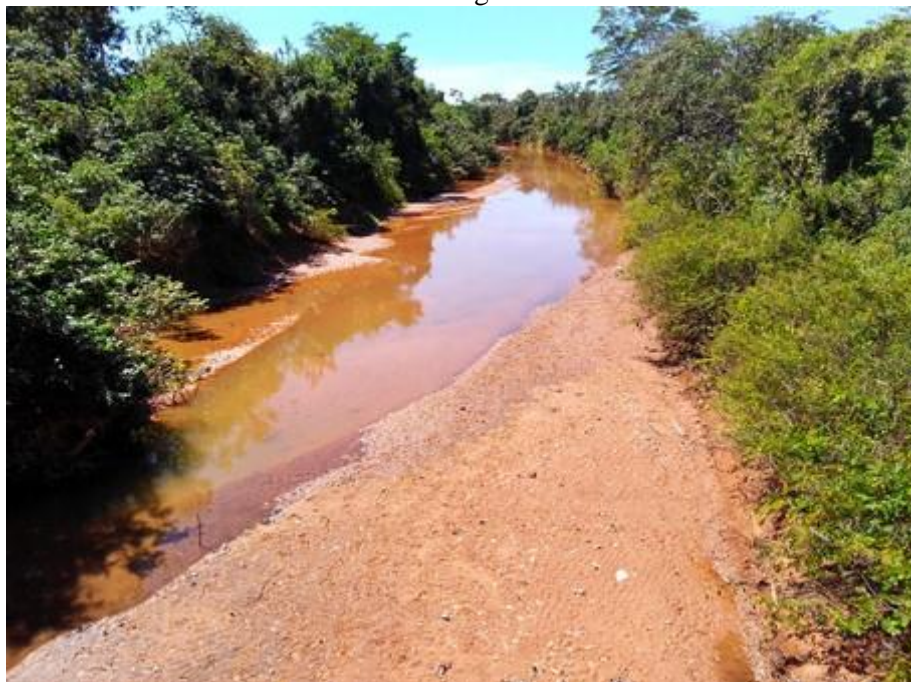
Figura 8: Baixa vazão e assoreamento do rio Gurguéia em julho de 2019 no Município de Redenção do Gurguéia

Neste contexto, verifica-se que a BHRG tem apresentado diversos problemas ambientais em função das formas de uso e ocupação desordenada da terra ao longo do tempo, com destaque para o desmatamento da vegetação primária, assim como para a erosão do solo e assoreamento dos corpos hídricos (Figura 8).
