## **EVENTOS CLIMÁTICOS EXTREMOS ASSOCIADOS A INUNDAÇÕES URBANAS: O CASO DO MUNICÍPIO DE TOUROS/RN BRASIL**

**RESUMO:** Nesse artigo propõe-se relacionar a ocorrência de eventos climáticos extremos com a deflagração de inundações em áreas urbanas, tomando como base empírica o município de Touros no litoral do Rio Grande do Norte – RN, considerando a proposta, para que este fosse atendido, usou-se como base metodológica procedimentos que estruturaram em pesquisa bibliográfica, obtenção de dados secundários e pesquisa de campo com o uso de entrevistas com a população local. Essa metodologia forneceu uma resposta que confirmou que a inundação ocorrida, bem como suas consequências para a vida da população, ambas foram muito significativas e isso influenciou na convivência das pessoas, as quais entraram em processo de adaptação para convivência com o risco e sua adaptação. A pesquisa demonstrou a importância em compreender esse tipo de fenômeno não isoladamente, mas sob um olhar sistêmico, o qual é indispensável quando se considera medidas que materializam um planejamento urbano e um ordenamento do território de forma coerente.

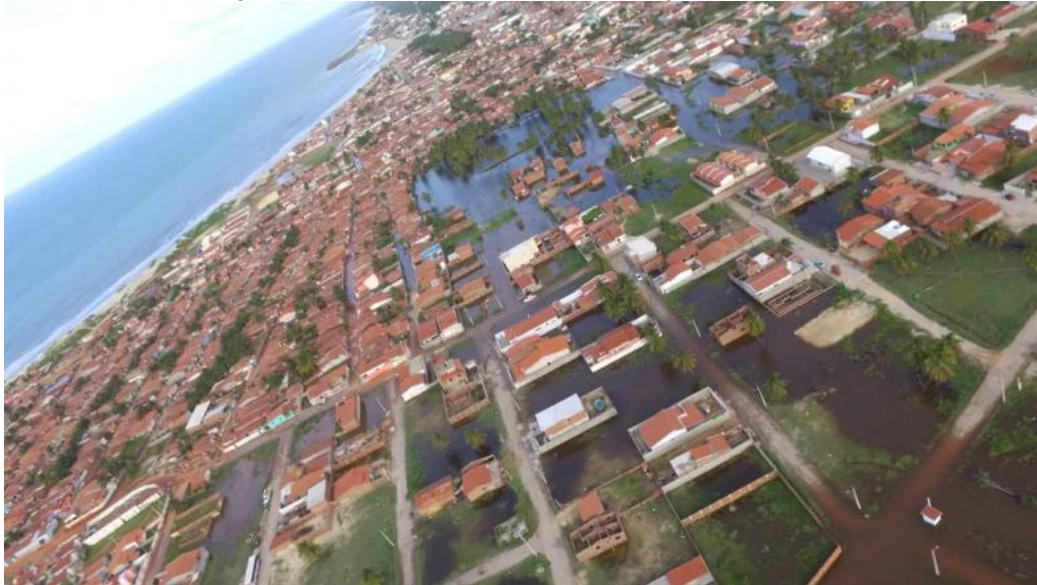
Figura 4 - Evento ocorrido no dia 7 de julho de 2018.

As inundações são frequentes nas áreas urbanas, sobretudo naquelas cujas ocupações ocorreram de forma desordenada utilizando-se das planícies de inundação de rios e lagoas. Isso pode ser atestado pelo evento ocorrido no dia 7 de julho de 2018 (Figura 4), onde a lagoa do Cassaco, localizada na sede municipal de Touros, elevou seus níveis de água e transbordou, prolongando-se por uma grande distância além de seu leito considerados pelos

habitantes como normal. No entanto, a lagoa possui uma sazonalidade muito intensa e em curtos períodos oscila consideravelmente suas margens.

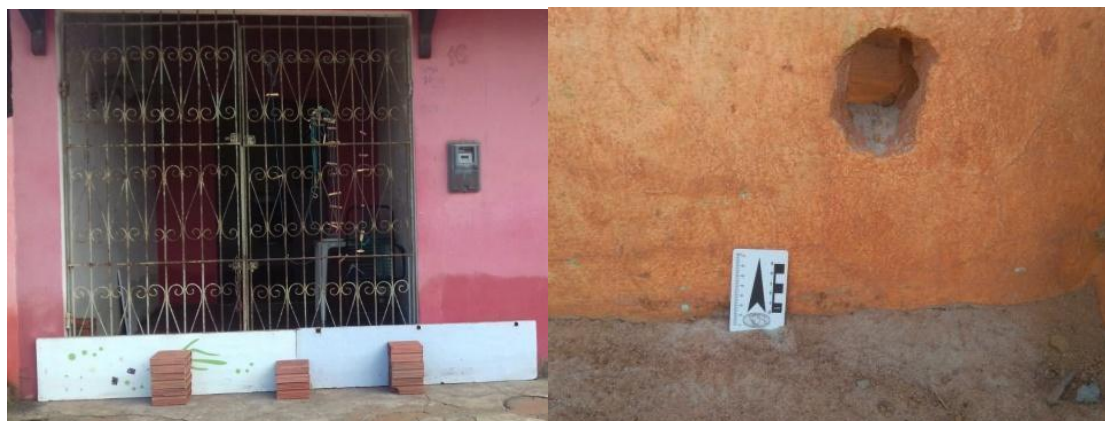
Figura 5- Medidas emergenciais.

Em alguns pontos a lâmina d'água subiu mais de 50 cm fato que exigiu de alguns moradores medidas emergenciais (Figura 5) como a perfuração de parte da parede para a saída de água e a tentativa de barrar a entrada de água com pedaços de madeira.

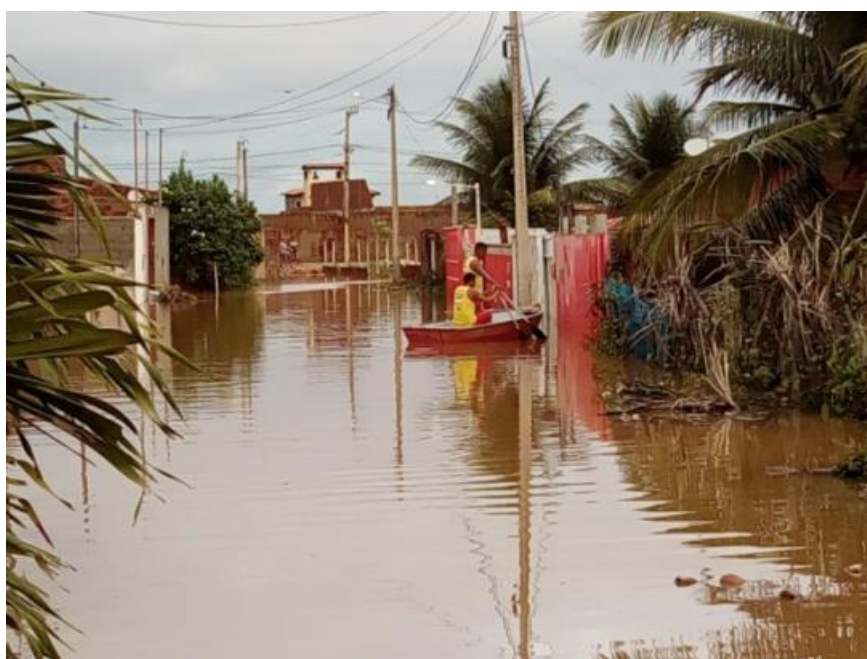
Figura 6 - Auxílio das famílias com apoio de canoa.

Em casos pontuais nas áreas mais próximas a lagoa algumas vias ficaram muito restritas, tanto que os moradores e os agentes da defesa civil encontraram grandes dificuldades para acessar essas residências e prestar auxílio às famílias por vezes só conseguindo ir até determinado lugar sob apoio de botes ou canoas (Figura 6).

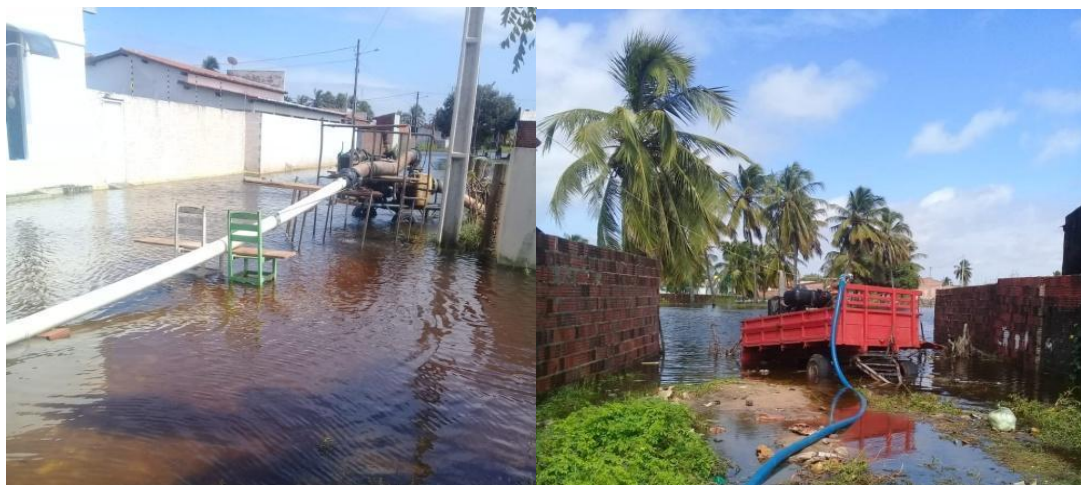
Figura 7 - Remoção da água por bombas.

A remoção da água se deu por bombas oriundas do exército e da Companhia de águas e esgotos do Rio Grande do Norte (CAERN) (Figura 7), que retiravam a água da lagoa e lançavam na área com disposição de esgotamento sanitário na cidade. No entanto

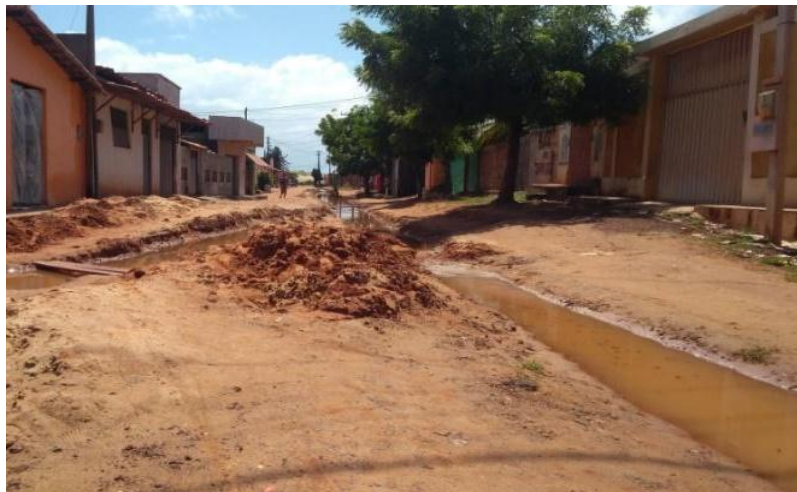
Figura 8 - Valas para o escoamento da água.

emergencialmente essa medida não surtiu muito efeito e dessa forma foram abertas (pelos próprios moradores) valas para o escoamento da água na direção do mar (Figura 8).

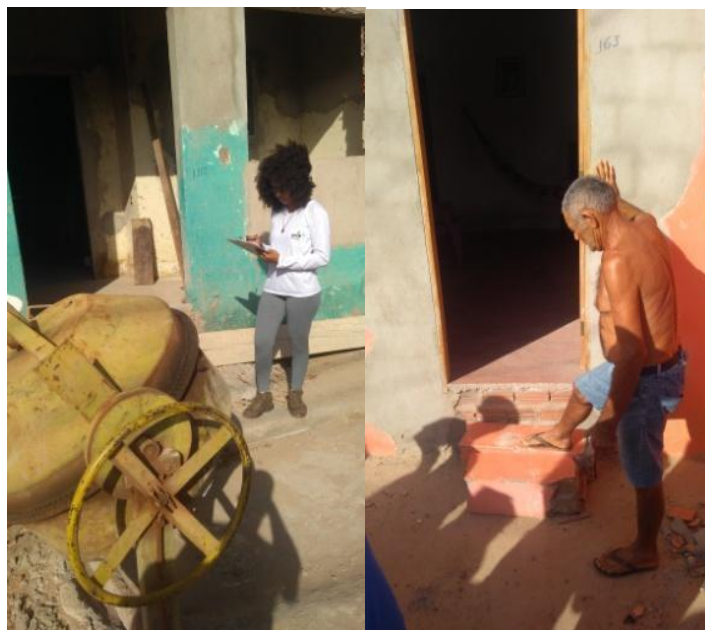
Figura 9 - Casas com nível elevado devido a inundação.

Como medidas adaptativas, alguns moradores a partir do conhecimento vivido e da experiência do desastre ocorrido decidiu por conta própria efetivar medidas em sua residência que auxiliasse na mitigação dos impactos decorrentes de uma nova inundação, a exemplo

disso se têm alguns habitantes que resolveram tornar suas casas mais altas (Figura 9), no intuito de buscar proteção pessoal e de seus bens materiais.
